Commune : **VILLELONGUE** | Rivière : **Le Gave de Pau**

Unité de gestion : Gironde-Adour-Dordogne
Code : GTL_S_116 **Date de mise à jour :** 26/08/2016
Auteur : SPC GTL

Code : GTL_R_7604 **Date de mise à jour :** 28/06/2021
Auteur : SPC GTL

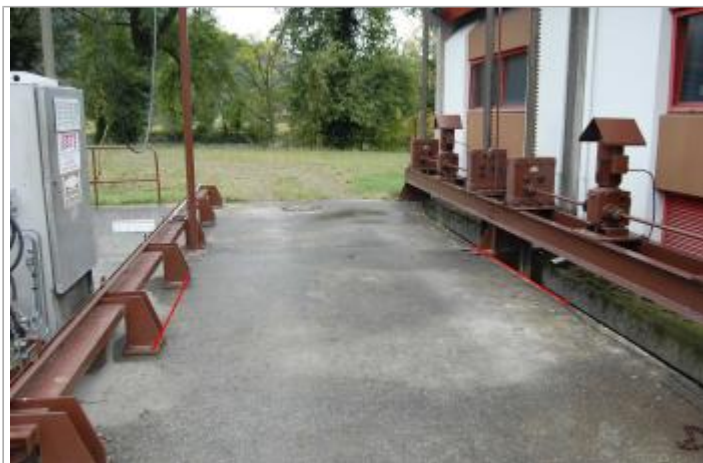
Photo du recensement d'origine. auteur photo : GEOSPHAIR

Commentaires : La crue est arrivée sur la dalle de la centrale - cote amont. - commentaires photo : La crue est arrivée au niveau des traits rouges - l'eau est arrivée au niveau du trait rouge en haut de la photographie

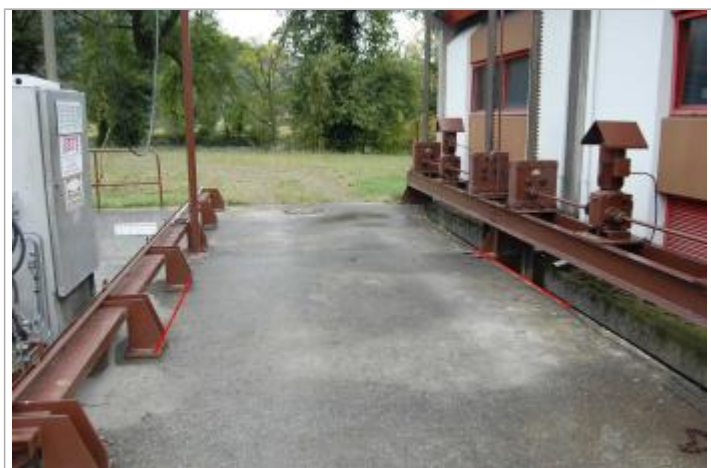
Photo du recensement d'origine. auteur photo : GEOSPHAIR
