Commune : **LOURDES**Rivière : **Le Gave de Pau**

1Repère(s) sur
le site**GÉNÉRAL****Unité de gestion :** Gironde-Adour-Dordogne**Code :** GTL_S_138**Date de mise à jour :** 26/08/2016**Auteur :** SPC GTL

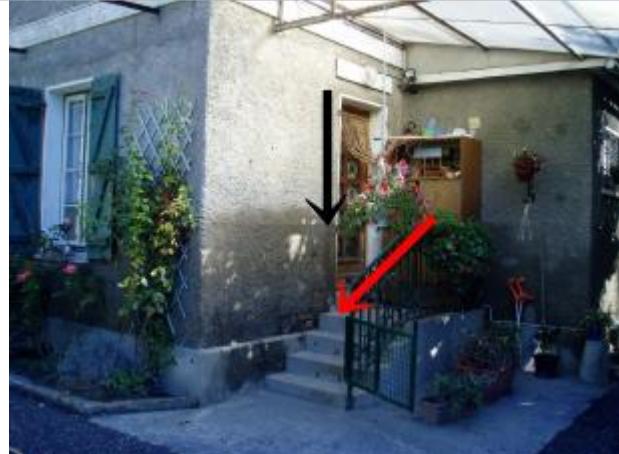
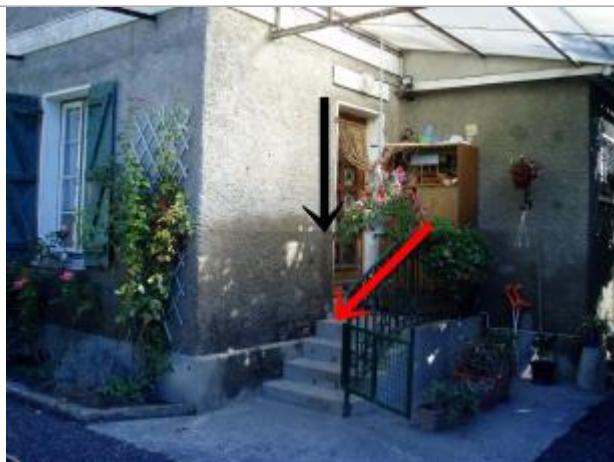
Commentaires : commentaires photo : Zoom sur la trace (flèche noire) qui est à 0.95m au-dessus du haut de la dernière marche de l'escalier (flèche rouge).,Vue vers l'amont sur la maison qui porte une trace de la crue. L'eau est montée à 0.95m au-dessus du haut de la dernière marche de l'escalier

MARQUE**Maximum de l'inondation :** Oui**Visibilité :** Non**État du repère :** Disparu**Pérennité :** Aucune**Repère calculé :** Non**PHEC :** Non renseigné**SOURCE DE REPÉRAGE : - -****Type de repérage :** Non renseigné**Organisme :** Bureau d'études**NIVELLEMENT D'ORIGINE****Méthode :** Non renseigné**Organisme :** Inconnu**Référence nivelée :** Autre type de référence**Système altimétrique :** NGF IGN 1969 (système normal)**Différence entre le niveau d'eau et la référence (en m) :** 0.950 m
