Commune : **MIREPEIX**

Rivière : **Le Gave de Pau**

berge à 400m en aval du pont

Code : GTL_S_63

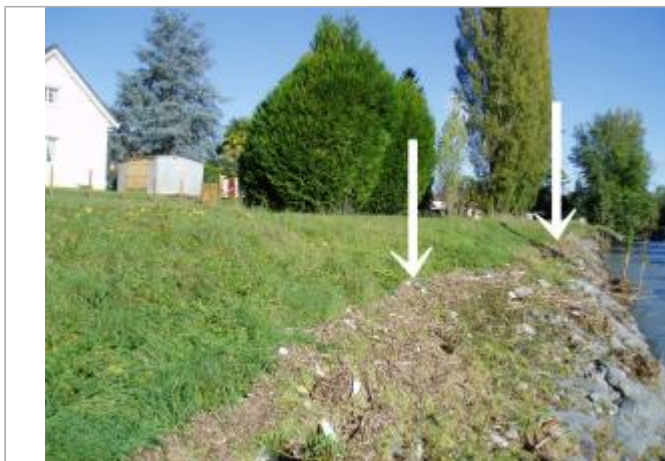
Photo du recensement d'origine. auteur photo : Klaus MARONNA

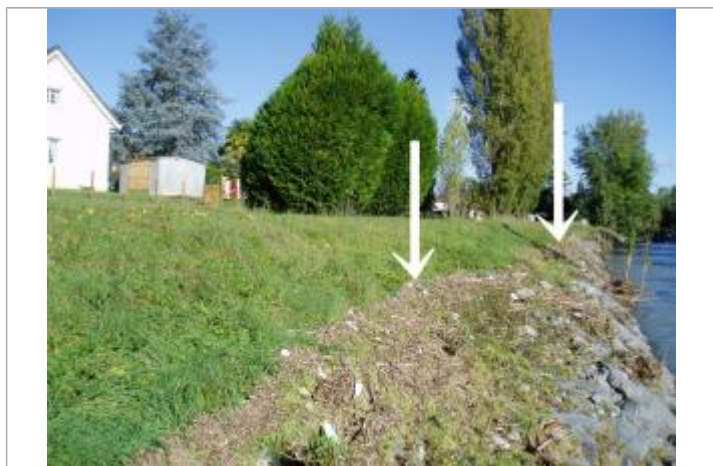
Commentaires : commentaires photo : Vue vers l'aval. La crue a déposé sur la berge une laisse à environ un mètre en dessous du seuil d'inondation.

Photo du recensement d'origine. auteur photo : Klaus MARONNA
