Commune : **ARGELES-GAZOST**

Rivière : **Le Gave de Pau**

zone artisanale- au droit d'un chemin d'accès au Gave- en aval de la déchetterie

Unité de gestion : Gironde-Adour-Dordogne
Code : GTL_S_87 **Date de mise à jour :** 26/08/2016
Auteur : SPC GTL

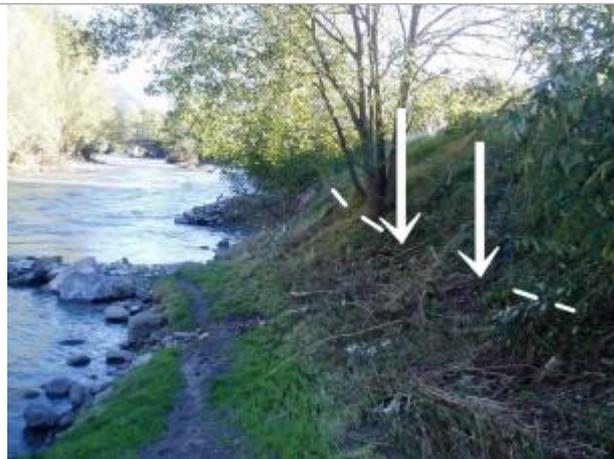
Photo du recensement d'origine. auteur photo : Klaus MARONNA

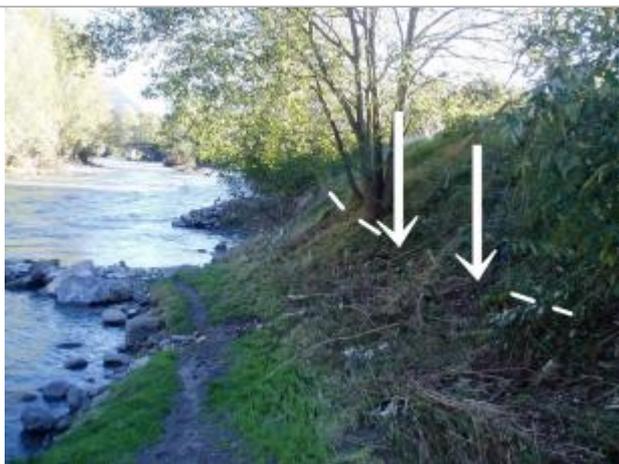
Commentaires : commentaires photo : Vue vers l'amont. Des débris d'inondation isolés déposés sur la berge (flèches) permettent de reconstituer l'extension maximale de l'inondation (tirets). A cet endroit- la crue est restée à environ deux mètres en dessous du seuil d'inondation

Photo du recensement d'origine. auteur photo : Klaus MARONNA
