Commune : **BORDERES-LOURON**

Rivière : **La Neste du Louron**

**à 150m en amont du pont amont**

**Unité de gestion :** Garonne-Tarn-Lot  
**Code :** GTL\_S\_1042      **Date de mise à jour :** 11/01/2018  
**Auteur :** SPC GTL

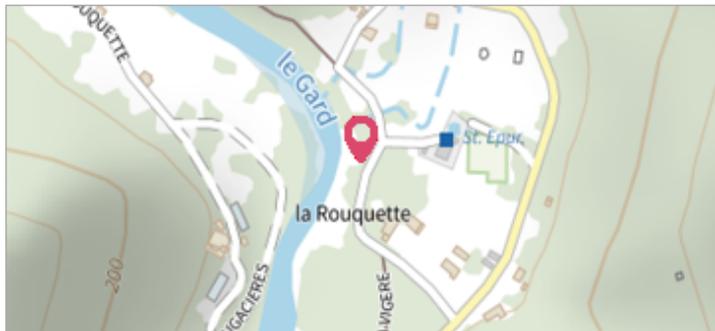
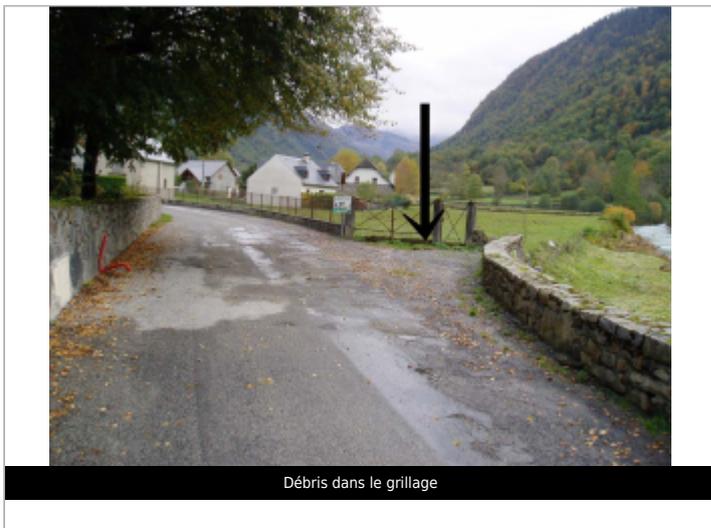
Débris dans le grillage

**Commentaires :** Zoom sur les débris qui sont- au niveau de la flèche- à 27cm du sol et à 16cm en dessous de la barre métallique transversale du portail.

Vue vers l'amont. La crue a déposé des débris dans le grillage du portail (voir zoom).

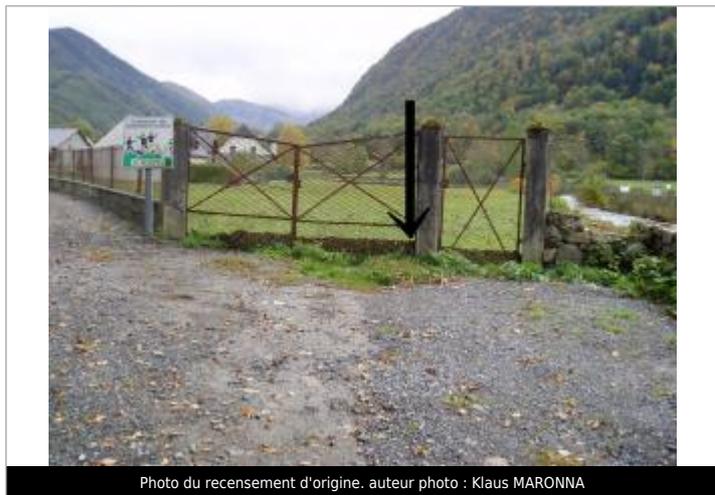
Photo du recensement d'origine, auteur photo : Klaus MARONNA
