Commune : **BORDERES-LOURON**

Rivière : **La Neste du Louron**

à 150m en amont du pont amont

Code : GTL_S_1042

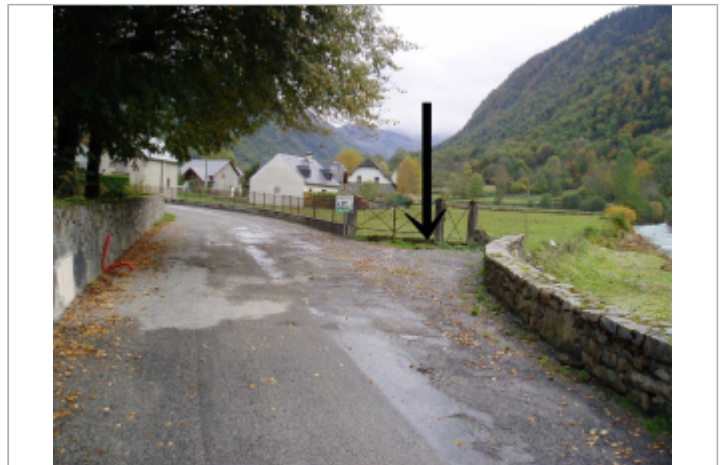
Débris dans le grillage

Commentaires : Zoom sur les débris qui sont- au niveau de la flèche- à 27cm du sol et à 16cm en dessous de la barre métallique transversale du portail.

Vue vers l'amont. La crue a déposé des débris dans le grillage du portail (voir zoom).
