Commune : **BORDERES-LOURON**

Rivière : **La Neste du Louron**

**à 150m en amont du pont amont**

**Code :** GTL\_S\_1042

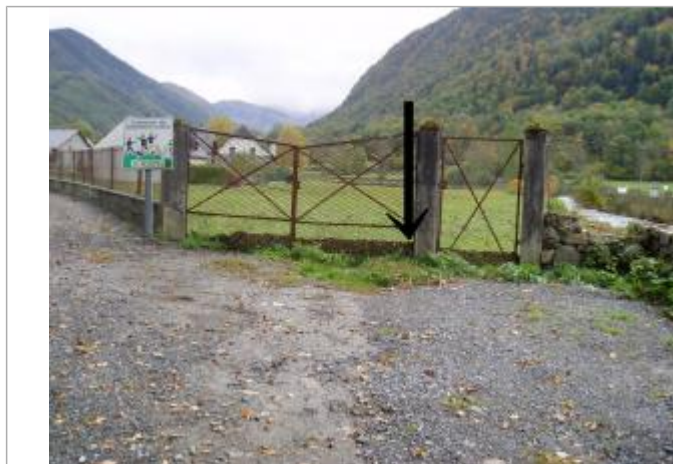
Photo du recensement d'origine, auteur photo : Klaus MARONNA
