Commune : **BORDERES-LOURON**

Rivière : **La Neste du Louron**

en bordure de la Neste- à 50m en amont de l'église

Unité de gestion : Garonne-Tarn-Lot
Code : GTL_S_1006 **Date de mise à jour :** 25/08/2016
Auteur : SPC GTL

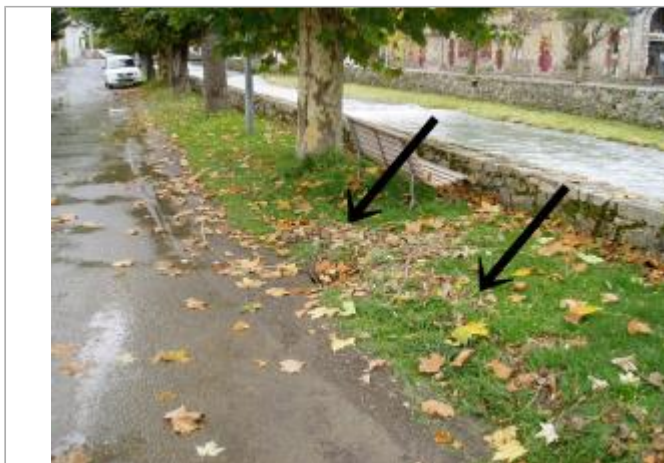
Photo du recensement d'origine. auteur photo : Klaus MARONNA

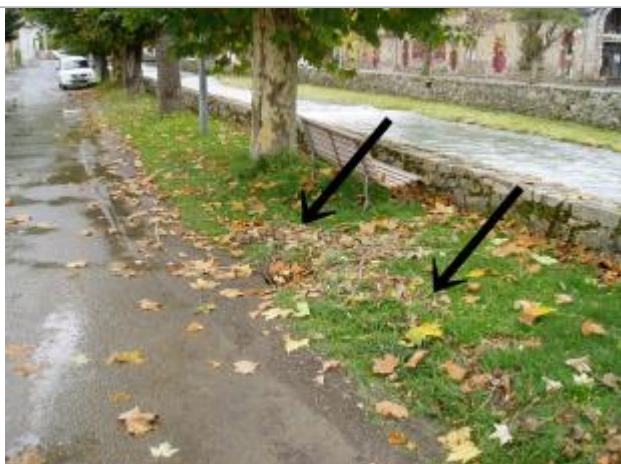
Commentaires : Vue vers l'amont- sur une rue longeant la Neste. Les débris d'inondation montrent que cette rue a été submergée de quelques centimètres. Entre la rue et la Neste- une mince bande de terre est restée exondée.

Photo du recensement d'origine. auteur photo : Klaus MARONNA
