Commune : **VILLELONGUE**

Rivière : **Le Gave de Pau**

## Au sein de l'entreprise Recycl Marting.

**Code :** GTL\_S\_118

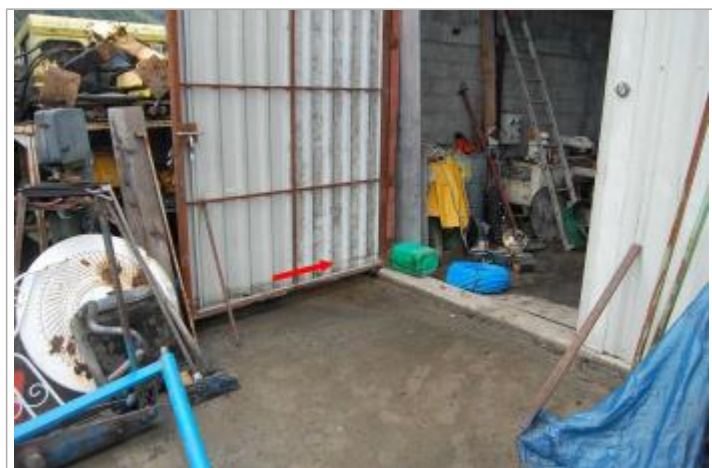
**Commentaires :** Lors du maximum de la crue - il y avait 0.14 m d'eau dans le premier bâtiment. - commentaires photo : La fleche rouge indique le niveau atteint par la crue.

**Différence entre le niveau d'eau et la référence (en m) :** 0.140 m

Photo du recensement d'origine. auteur photo : GEOSPHAIR
