Commune : VILLELONGUE

Rivière : Le Gave de Pau

Au sein de l'entreprise Recycl Marting.

1 Repère(s) sur le site**GÉNÉRAL****Unité de gestion :** Gironde-Adour-Dordogne**Date de mise à jour :** 26/08/2016**Code :** GTL_S_118**Auteur :** SPC GTL

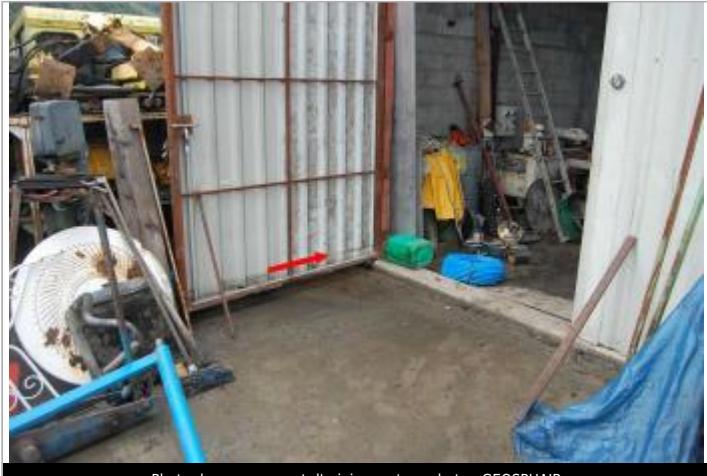
Photo du recensement d'origine. auteur photo : GEOSPHAIR

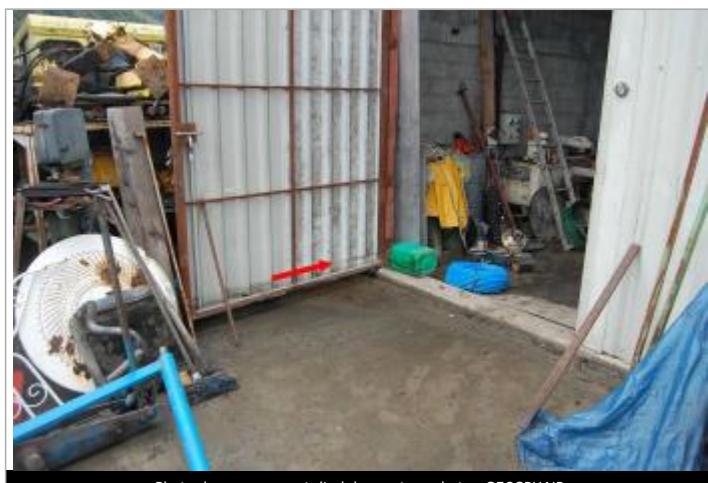
**20 Octobre 2012**Nature de l'inondation : **Débordement de cours d'eau**Altitude calculée de l'eau : **non déterminé**Nature du repère : **Laisse d'inondation****Commentaires :** Lors du maximum de la crue - il y avait 0.14 m d'eau dans le premier bâtiment. - commentaires photo : La flèche rouge indique le niveau atteint par la crue.**GÉNÉRAL****Code :** GTL_R_7676**Auteur :** SPC GTL**Date de mise à jour :**

Photo du recensement d'origine. auteur photo : GEOSPHAIR
