Commune : **BEAUCENS**

Rivière : **Le Gave de Pau**

Au droit du croisement entre la RD 913 et la RD 13.

Code : GTL_S_120

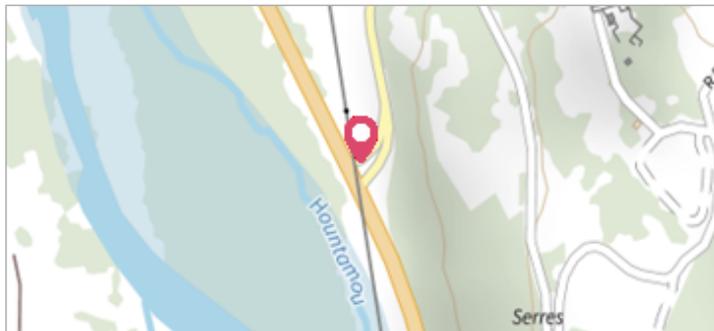
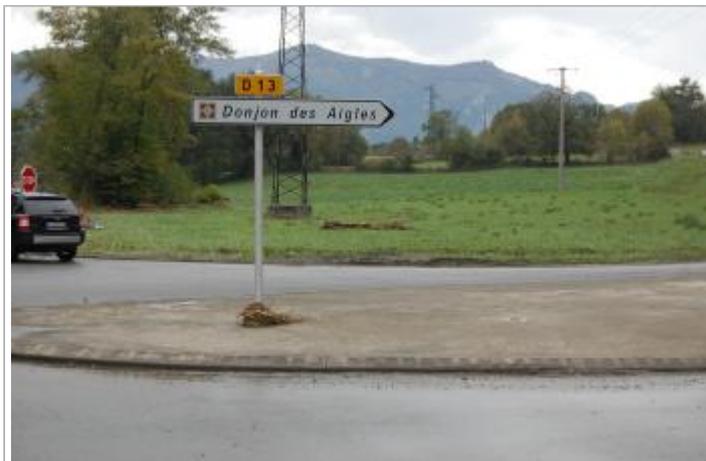
Photo du recensement d'origine. auteur photo : GEOSPHAIR

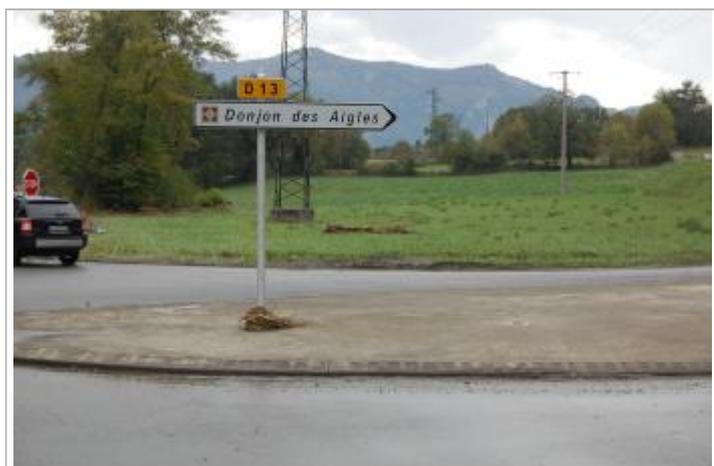
Nature du repère : **Laisse d'inondation**

Commentaires : Il y avait environ 0.30 m d'eau au niveau du panneau de signalisation lors du maximum de la crue.

État du repère : Disparu

Photo du recensement d'origine. auteur photo : GEOSPHAIR
