Commune : **PIERREFITTE-NESTALAS** | Rivière : **Le Gave de Cauterets**

**Unité de gestion :** Gironde-Adour-Dordogne  
**Code :** GTL\_S\_107      **Date de mise à jour :** 26/08/2016  
**Auteur :** SPC GTL

**Code :** GTL\_R\_7683      **Date de mise à jour :** 28/06/2021  
**Auteur :** SPC GTL

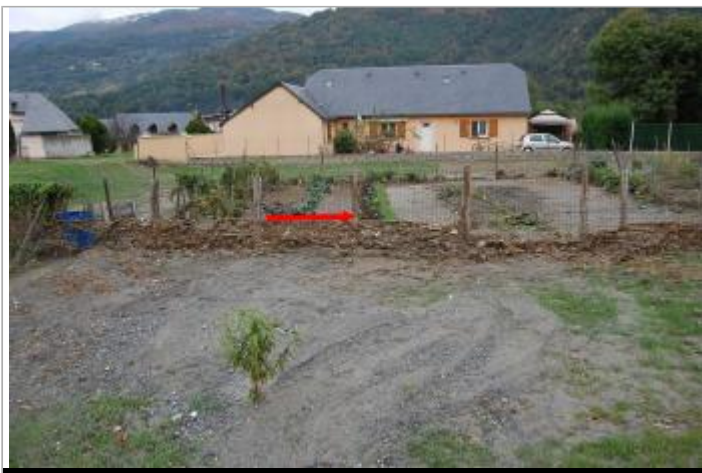
Photo du recensement d'origine. auteur photo : GEOSPHAIR

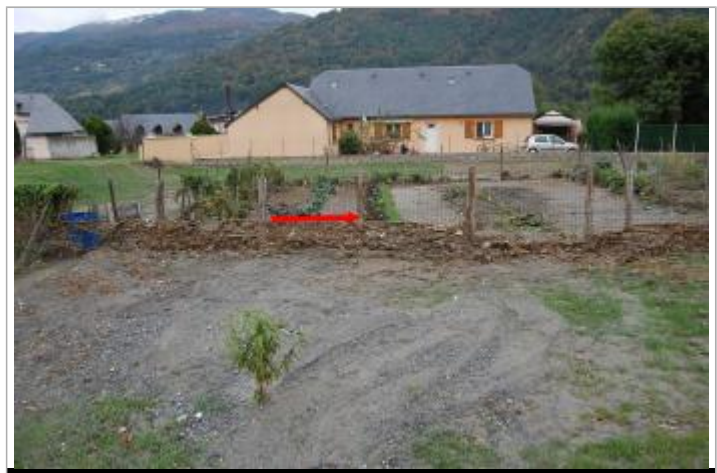
**Commentaires :** Au fond de la rue - il y avait de 0.55 a 0.60 m d'eau dans les jardins. - commentaires photo : les debris vegetaux coincés dans les grillages indiquent la hauteur de la crue.

Photo du recensement d'origine. auteur photo : GEOSPHAIR

**Maximum de l'inondation :** Oui  
**Visibilité :** Non      **État du repère :** Disparu  
**Pérennité :** Aucune      **Repère calculé :** Non  
**PHEC :** Non
