Commune : **ADAST**

Rivière : **Le Gave de Pau**

## Au lieu-dit les Contrats.

**Code :** GTL\_S\_109

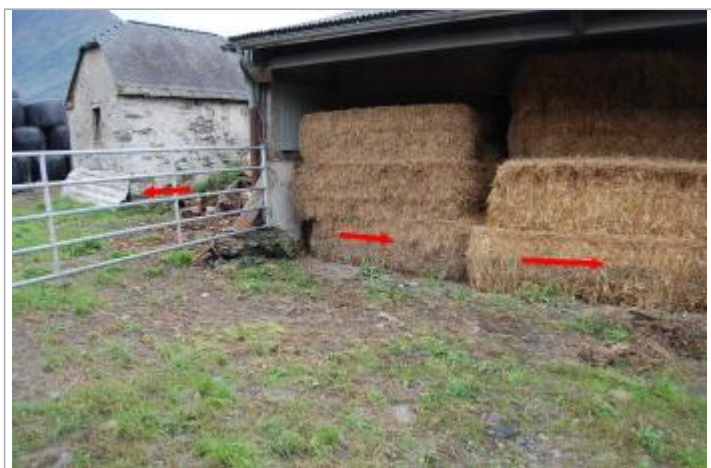
Nature du repère : **Laisse d'inondation**

**Commentaires :** Lors du maximum de la crue il y avait 0.43 m d'eau sous l'hangar. - commentaires photo : Les d?pots de limons dans les balles de paille indiquent la limite de la crue (fleche rouge).

Photo du recensement d'origine. auteur photo : GEOSPHAIR
