Commune : **ADAST**Rivière : **Le Gave de Pau****Chemin de la moule.****1** Repère(s) sur le site**GÉNÉRAL****Unité de gestion :** Gironde-Adour-Dordogne**Code :** GTL_S_101**Date de mise à jour :** 26/08/2016**Auteur :** SPC GTL

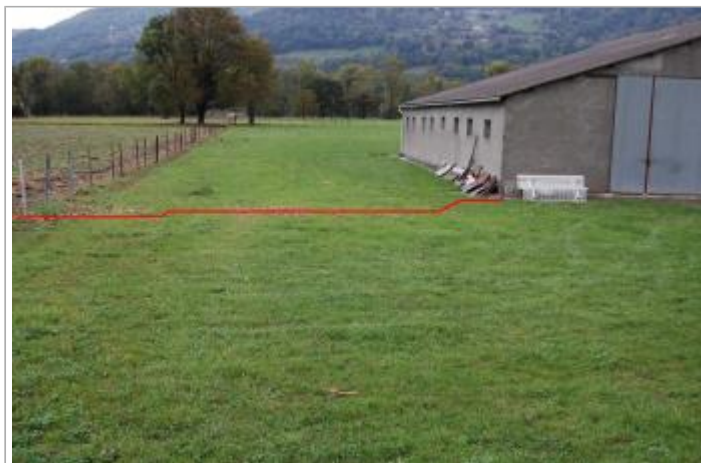
Photo du recensement d'origine. auteur photo : GEOSPHAIR
