Commune : **ADAST**

Rivière : **Le Gave de Pau**

## Chemin Comte- chez M Sabathier Robert.

**Code :** GTL\_S\_96

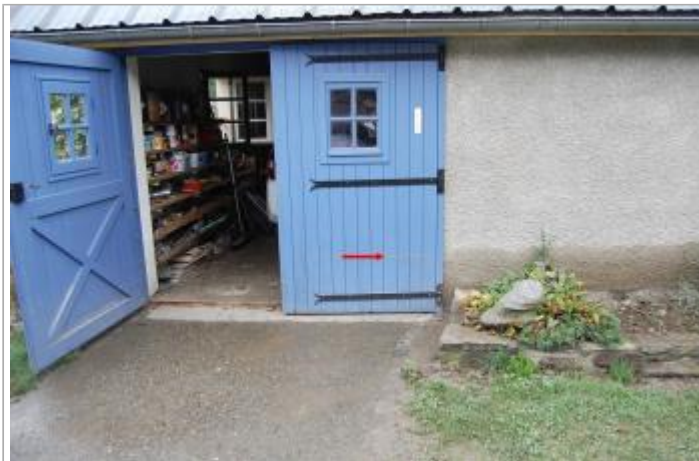
Photo du recensement d'origine. auteur photo : GEOSPHAIR
