Commune : **SALIGOS**

Rivière : **Le Gave de Pau**

Ecluserie des pêcheurs.

Code : GTL_S_154

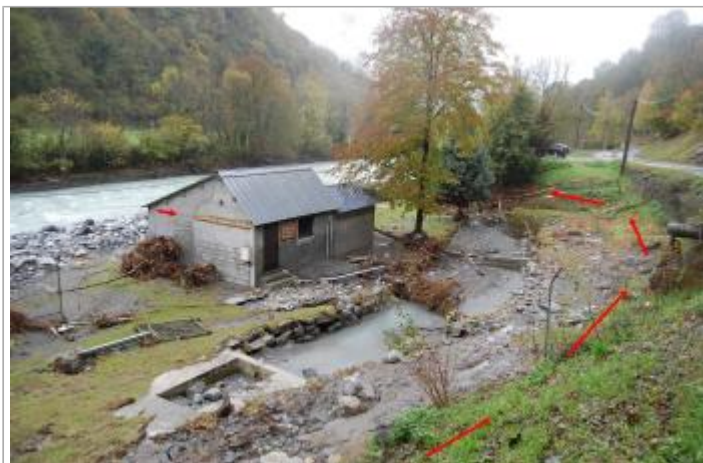
Photo du recensement d'origine. auteur photo : GEOSPHAIR

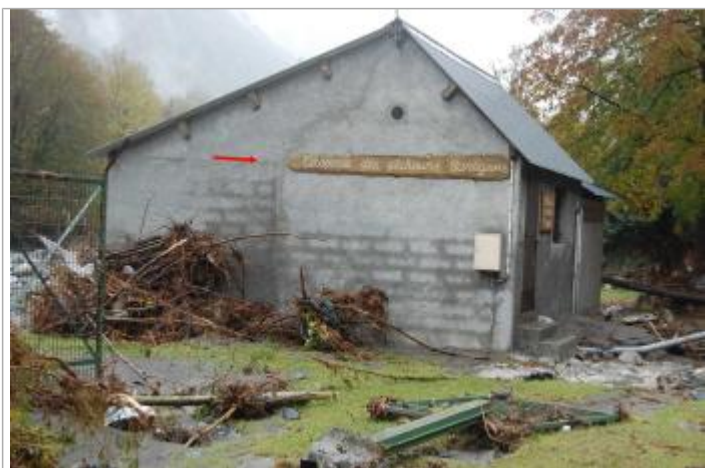
Nature du repère : **Laisse d'inondation**

Commentaires : Lors du maximum de la crue - il y avait plus de 2 m d'eau dans le bâtiment. - commentaires photo : Les amas de branches témoignent du charriage important de la crue. Le trait rouge indique le niveau atteint par la crue au niveau du bâtiment. - Les traits rouges montrent le niveau de la crue.

Photo du recensement d'origine. auteur photo : GEOSPHAIR
