Commune : **SALIGOS**Rivière : **Le Gave de Pau**

## Ecluserie des pêcheurs.

Repère(s) sur le site

**Unité de gestion :** Gironde-Adour-Dordogne**Date de mise à jour :** 26/08/2016**Code :** GTL\_S\_154**Auteur :** SPC GTL

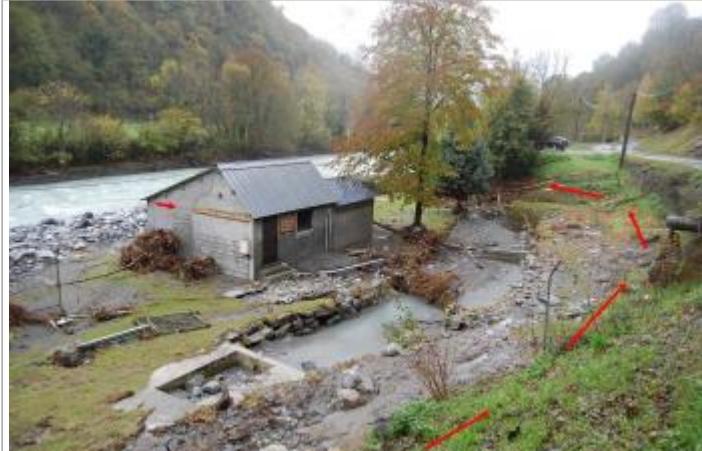
Photo du recensement d'origine. auteur photo : GEOSPHAIR

**Commentaires :** Lors du maximum de la crue - il y avait plus de 2 m d'eau dans le bâtiment. - commentaires photo : Les amas de branches témoignent du chargement important de la crue. Le trait rouge indique le niveau atteint par la crue au niveau du bâtiment. - Les traits rouges montrent le niveau de la crue.

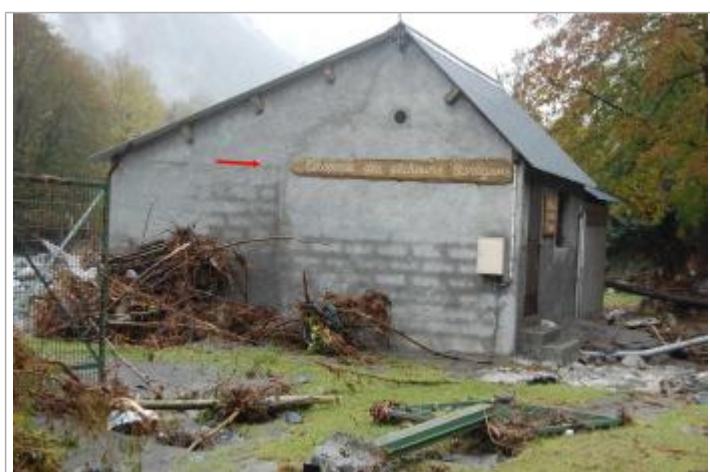
Photo du recensement d'origine. auteur photo : GEOSPHAIR
