Commune : **SALIGOS**

Rivière : **Le Gave de Pau**

## Ferme en amont du lieu-dit Larize.

**Code :** GTL\_S\_144

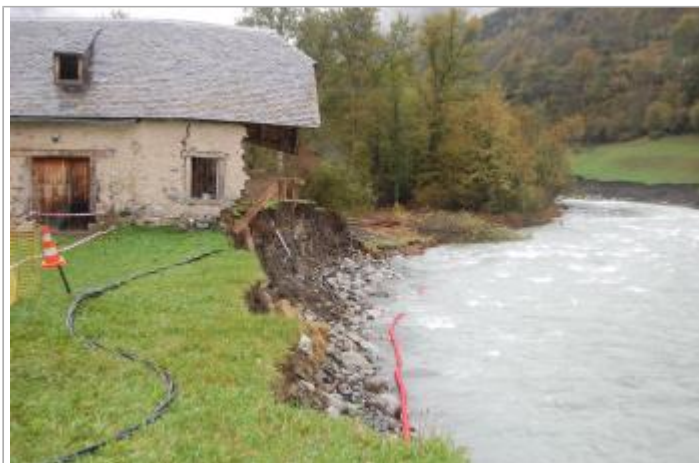
Photo du recensement d'origine. auteur photo : GEOSPHAIR

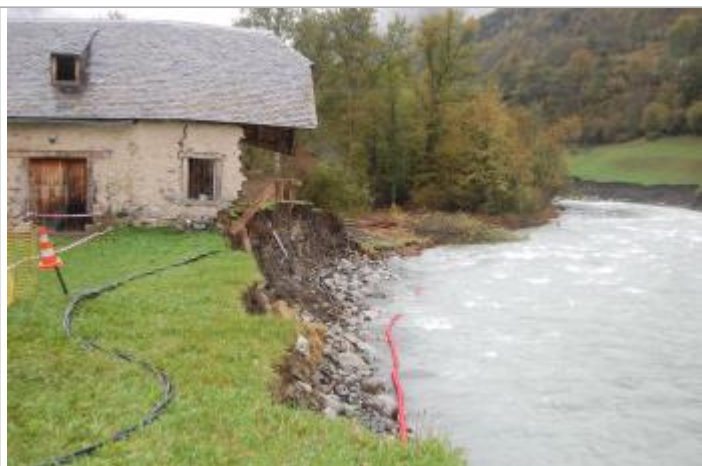
**Commentaires :** La berge a été érodée sur 3m de largeur entraînant la destruction d'une partie de la maison. - commentaires photo : Vue sur la berge érodée.

Photo du recensement d'origine. auteur photo : GEOSPHAIR
