Commune : **SALIGOS****Ferme en amont du lieu-dit Larize.**Rivière : **Le Gave de Pau****1** Repère(s) sur le site**GÉNÉRAL****Unité de gestion :** Gironde-Adour-Dordogne**Date de mise à jour :** 26/08/2016**Code :** GTL_S_144**Auteur :** SPC GTL

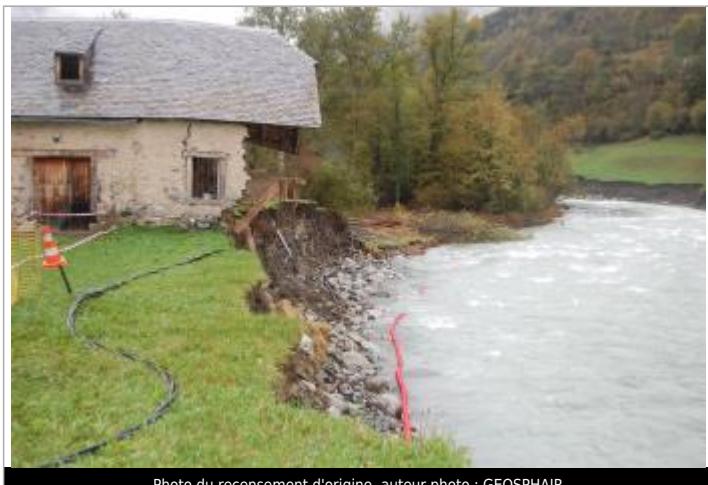
**20 Octobre 2012****Nature de l'inondation :** Débordement de cours d'eau**Altitude calculée de l'eau :** non déterminé**Nature du repère :** Laisse d'inondation**Commentaires :** La berge a été érodée sur 3m de largeur entraînant la destruction d'une partie de la maison. - commentaires photo : Vue sur la berge érodée.**GÉNÉRAL****Code :** GTL_R_7711**Auteur :** SPC GTL**Date de mise à jour :**
