Commune : **PAVIE** | Rivière : **Le Gers**

**Haie dans le jardin d'un particulier- maison au croisement de la rue sainte agne et du chemin d'accès à la STEP**

Unité de gestion : Garonne-Tarn-Lot  
 Code : GTL\_S\_1659      Date de mise à jour : 10/10/2017  
 Auteur : SPC GTL

**SOURCE DE REPÉRAGE : RETOUR D'EXPÉRIENCE DE LA CRUE DU GERS ET DE LA BAÏSE DU 20 JANVIER 2013 -**

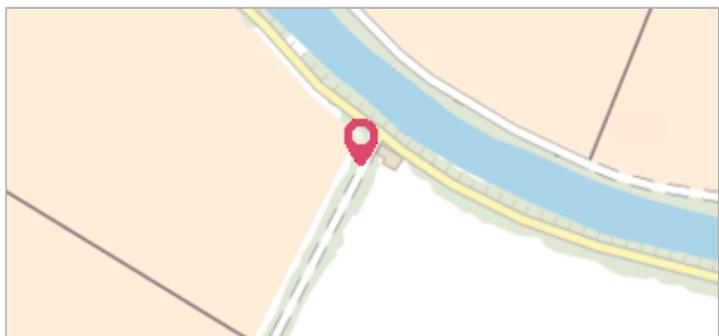
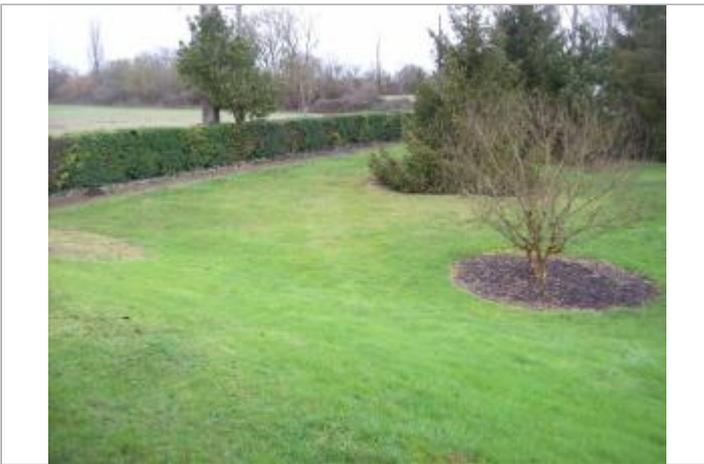
Photo du recensement d'origine. auteur photo : CACG

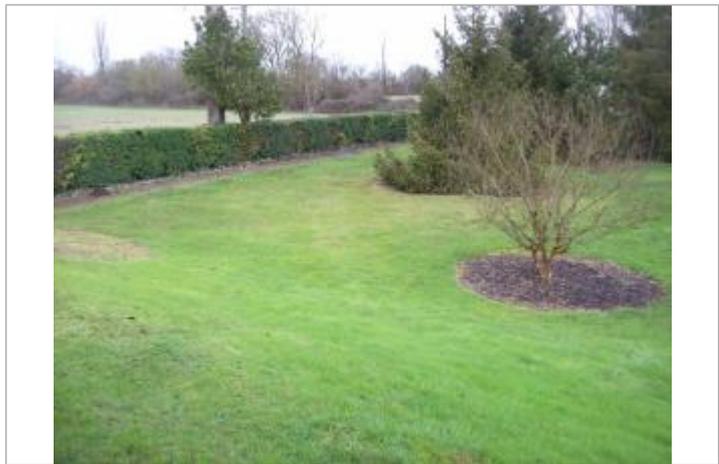
Commentaires : Trace de boue due ? la crue sur la haie

Photo du recensement d'origine. auteur photo : CACG

Maximum de l'inondation : Oui  
 Visibilité : Oui      État du repère : Disparu  
 Pérennité : Aucune      Repère calculé : Non  
 PHEC : Non
