Commune : **MONTESTRUC-SUR-GERS**

Rivière : **Le Gers**

## Grillage d'une propriété privée au niveau du poste de relevage le long de la D240

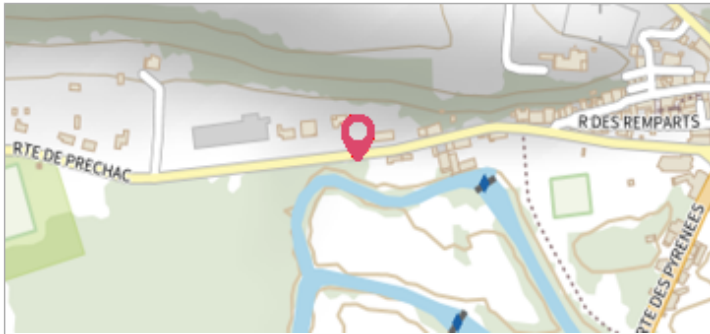
Photo du recensement d'origine. auteur photo : CACG

Nature du repère : **Laisse d'inondation**

**Commentaires :** trace de boue et de feuilles sur le grillage de la parcelle

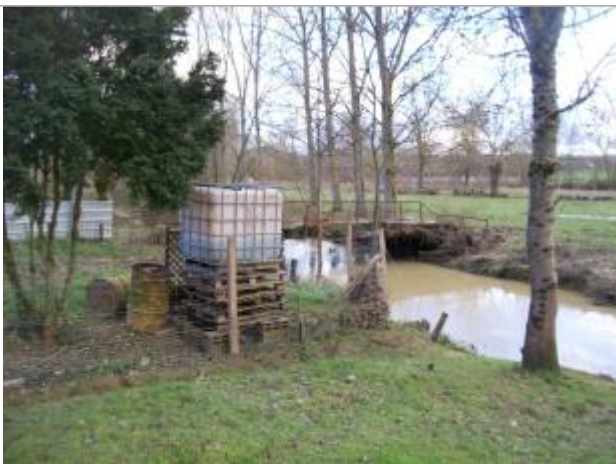
Photo du recensement d'origine. auteur photo : CACG
