Commune : **FLEURANCE**

Rivière : **Le Gers**

Chemin d'accès à l'hippodrome

Code : GTL_S_2232

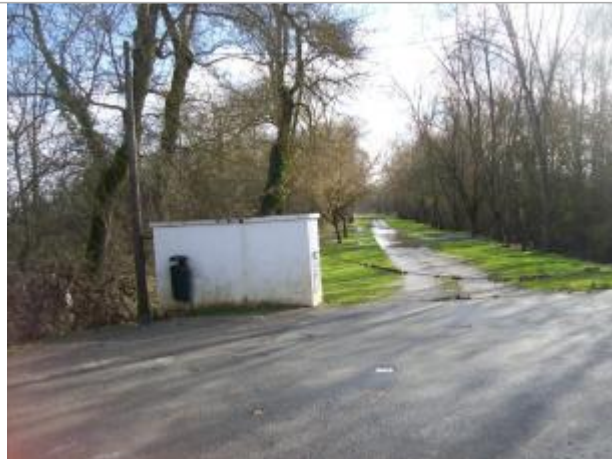
Photo du recensement d'origine. auteur photo : CACG

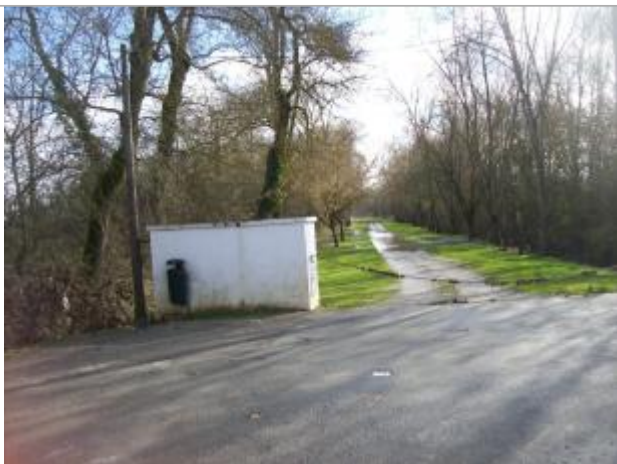
Nature du repère : **Laisse d'inondation**

Commentaires : feuilles dans la grille du bati blanc ou est accroche une chaine empechant l'accès au chemin

État du repère : Disparu

Photo du recensement d'origine. auteur photo : CACG
