Commune : **FLEURANCE**Rivière : **Le Gers****Vestiaires du stade de Football****1** Repère(s) sur le site**GÉNÉRAL****Unité de gestion :** Garonne-Tarn-Lot**Code :** GTL\_S\_2213**Date de mise à jour :** 09/10/2017**Auteur :** SPC GTL

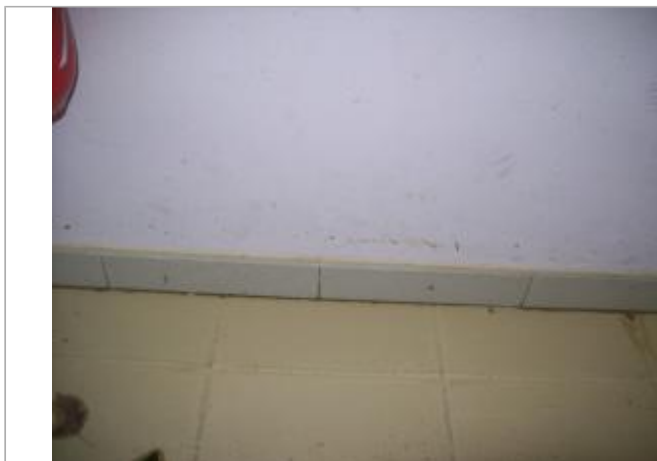
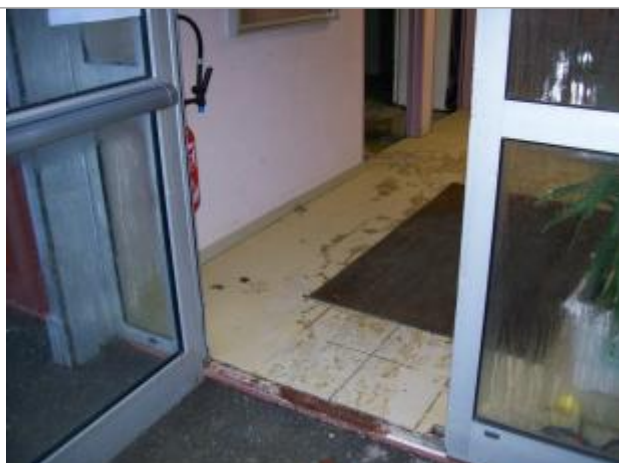
Photo du recensement d'origine. auteur photo : CACG

**20 Janvier 2013**Nature de l'inondation : **Débordement de cours d'eau**Altitude calculée de l'eau : **non déterminé**Nature du repère : **Laisse d'inondation****Commentaires :** Trace de la crue sur le mur interieur**GÉNÉRAL****Code :** GTL\_R\_7724**Date de mise à jour :****Auteur :** SPC GTL
