Commune : FLEURANCE

Vestiaires du stade de Football

Code: GTL_R_7724

SOURCE DE REPÉRAGE : RETOUR D'EXPÉRIENCE DE LA CRUE DU GERS ET DE LA BAÏSE DU 20 JANVIER 2013 -

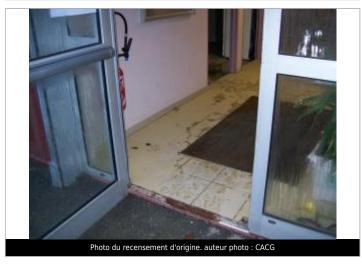
Commentaires : Trace de la crue sur le mur interieur

Photo du recensement d'origine. auteur photo : CACG

Nature du repère : Laisse d'inondation

Visibilité : Oui État du repère : Disparu Pérennité : Aucune Repère calculé : Non
