Commune : FLEURANCE

## Mur exterieure du vestiaire de foot

## 20 Janvier 2013

Code: GTL R 7725

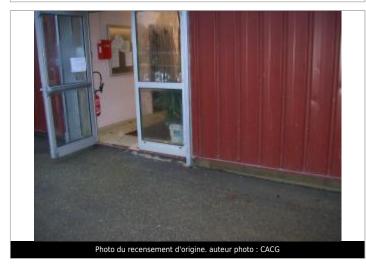
Photo du recensement d'origine. auteur photo : CACG

Commentaires : Trace de la crue sur le mur exterieur du vestiaire

Nature du repère : Laisse d'inondation

Visibilité: Oui État du repère : Disparu Pérennité : Aucune Repère calculé: Non

Différence entre le niveau d'eau et la référence (en m) : 0.200 m
