Commune : **FLEURANCE****Stade de Football**Rivière : **Le Gers****1**Repère(s) sur  
le site**GÉNÉRAL****Unité de gestion :** Garonne-Tarn-Lot**Code :** GTL\_S\_2217**Date de mise à jour :** 09/10/2017**Auteur :** SPC GTL

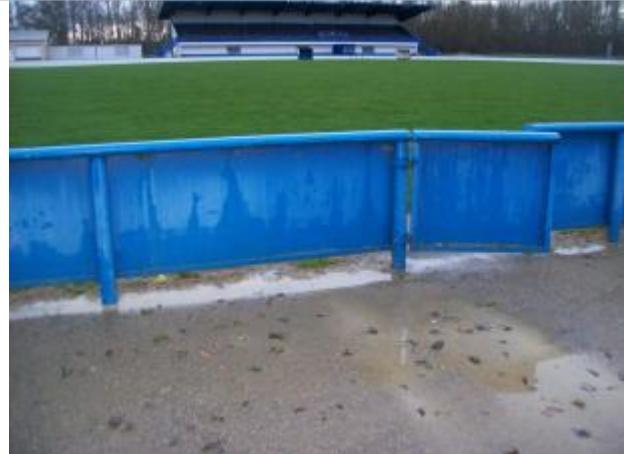
Photo du recensement d'origine. auteur photo : CACG

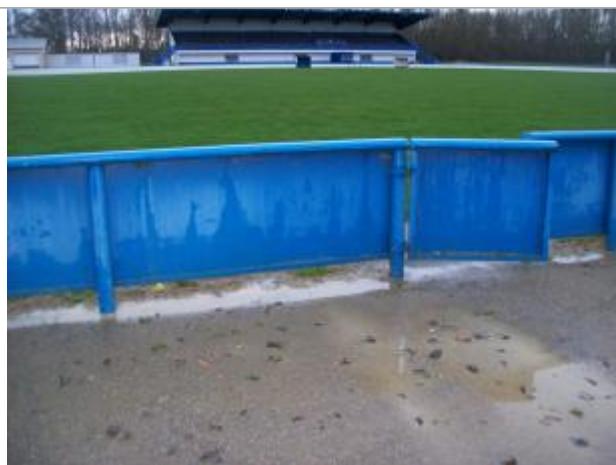
**20 Janvier 2013**Nature de l'inondation : **Débordement de cours d'eau**Altitude calculée de l'eau : **non déterminé**Nature du repère : **Laisse d'inondation****Commentaires :** Trace de la crue sur le piquet**GÉNÉRAL****Code :** GTL\_R\_7726**Date de mise à jour :****Auteur :** SPC GTL

**MARQUE****Maximum de l'inondation :** Oui**Visibilité :** Oui**État du repère :** Disparu**Pérennité :** Aucune**Repère calculé :** Non**PHEC :** Non

Photo du recensement d'origine. auteur photo : CACG
