Commune : **FLEURANCE** | Rivière : **Le Gers**

**Stade de Rugby au niveau des vestiaires du stade**

**SOURCE DE REPÉRAGE : RETOUR D'EXPÉRIENCE DE LA CRUE DU GERS ET DE LA BAÏSE DU 20 JANVIER 2013 -**

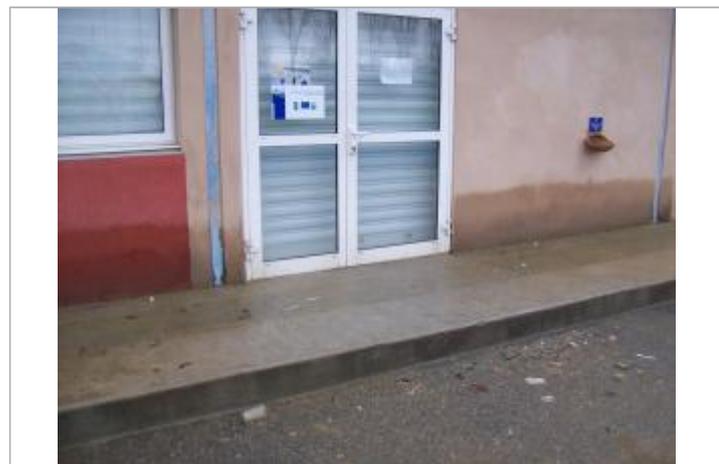
Code : GTL\_R\_7727      Date de mise à jour : 21/02/2019  
 Auteur : SPC GTL

**Commentaires** : Trace de la crue sur le mur extérieur et témoignage du gardien

Maximum de l'inondation : Oui  
 Visibilité : Oui      État du repère : Disparu  
 Pérennité : Aucune      Repère calculé : Non  
 PHEC : Non

Méthode : Non renseigné  
 Organisme : Inconnu  
 Référence nivelée : Autre type de référence  
 Système altimétrique : NGF IGN 1969 (système normal)  
 Différence entre le niveau d'eau et la référence (en m) : 0.350 m
