Commune : **FLEURANCE**Rivière : **Le Gers**

Vestiaire du stade de rugby

1 Repère(s) sur le site**GÉNÉRAL****Unité de gestion :** Garonne-Tarn-Lot**Code :** GTL_S_2215**Date de mise à jour :** 09/10/2017**Auteur :** SPC GTL

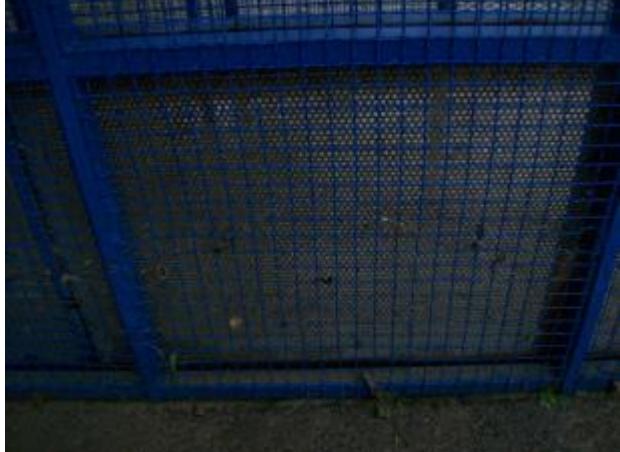
Photo du recensement d'origine. auteur photo : CACG

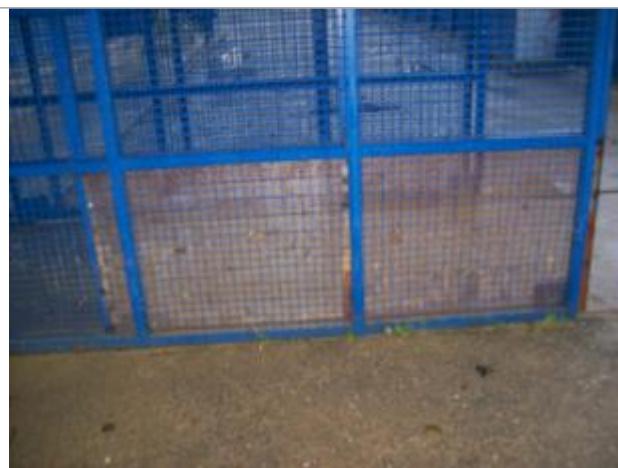
**20 Janvier 2013**Nature de l'inondation : **Débordement de cours d'eau****Commentaires :** Trace sur le grillage d'accès aux vestiaires**GÉNÉRAL****Code :** GTL_R_7728**Date de mise à jour :****Auteur :** SPC GTL

Photo du recensement d'origine. auteur photo : CACG

Altitude calculée de l'eau : **non déterminé****Nature du repère :** **Laisse d'inondation****MARQUE****Maximum de l'inondation :** Oui**Visibilité :** Oui**État du repère :** Disparu**Pérennité :** Aucune**Repère calculé :** Non**PHEC :** Non**SOURCE DE REPÉRAGE : RETOUR D'EXPÉRIENCE DE LA CRUE DU GERS ET DE LA BAÏSE DU 20 JANVIER 2013 -****Type de repérage :** Campagne de terrain post-inondation
Organisme : CACG**NIVELLEMENT D'ORIGINE****Méthode :** Non renseigné**Organisme :** Inconnu**Référence nivelée :** Autre type de référence**Système altimétrique :** NGF IGN 1969 (système normal)**Différence entre le niveau d'eau et la référence (en m) :** 0.500 m
