Commune : **LECTOURE**

Rivière : **Le Gers**

## Couture Arbre situé au-dessus de la digue charge d'embacles en bas de la prairie

**SOURCE DE REPÉRAGE : RETOUR D'EXPÉRIENCE DE LA CRUE DU GERS ET DE LA BAÏSE DU 20 JANVIER 2013 -**

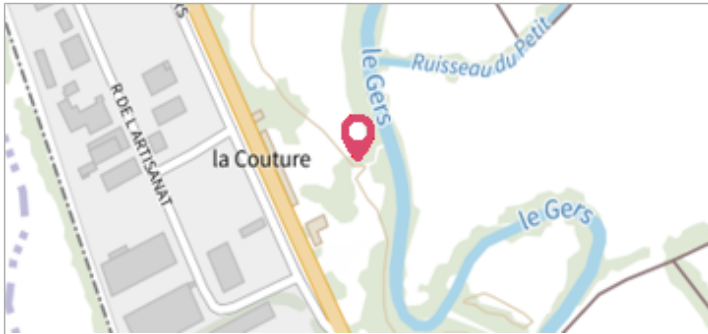
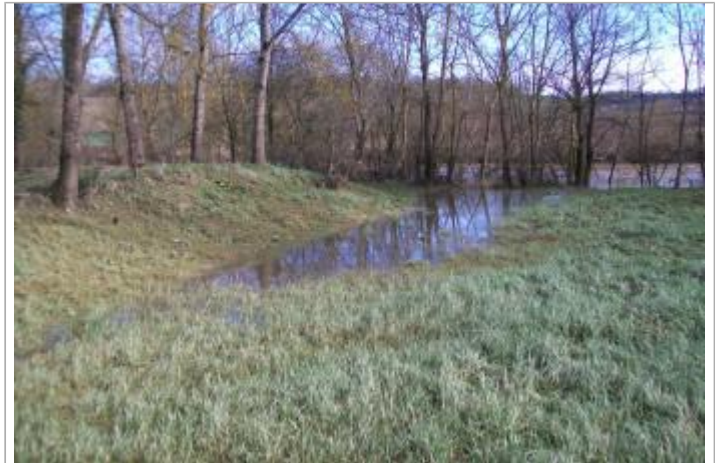
Photo du recensement d'origine. auteur photo : CACG

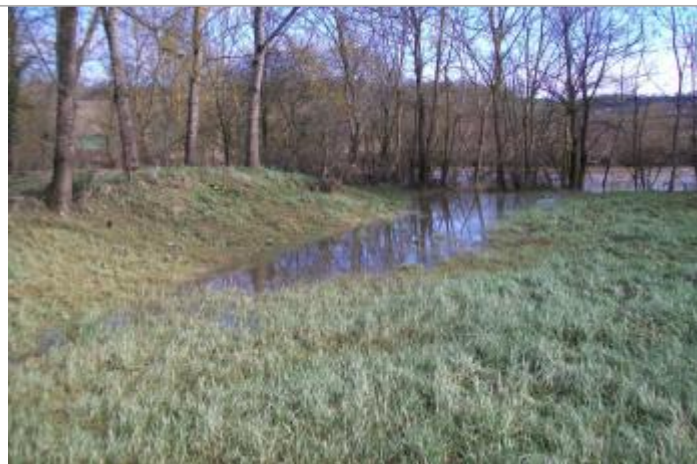
**Commentaires :** mesure effectuée depuis le pied de l'arbre en crête de digue

**Différence entre le niveau d'eau et la référence (en m) :** 0.850 m

Photo du recensement d'origine. auteur photo : CACG
