Commune : **LECTOURE**

Rivière : **Le Gers**

Entre le moulin et le pont rive droite du Gers

Code : GTL_S_1981

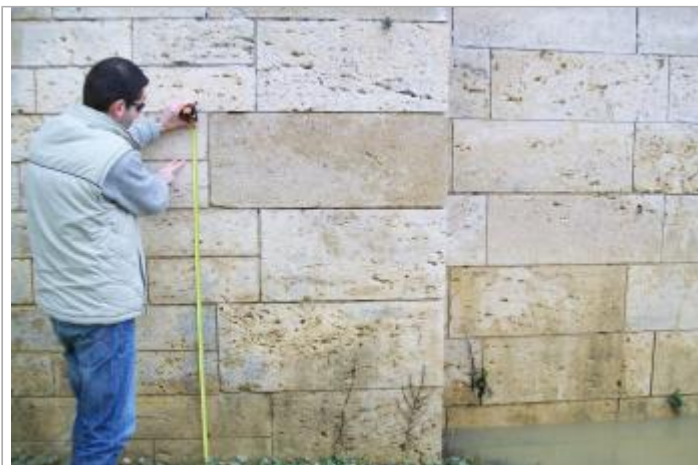
Photo du recensement d'origine. auteur photo : CACG
