Commune : **LECTOURE**

Rivière : **Le Gers**

## Entre le moulin et le pont rive droite du Gers

Code : GTL\_S\_1981

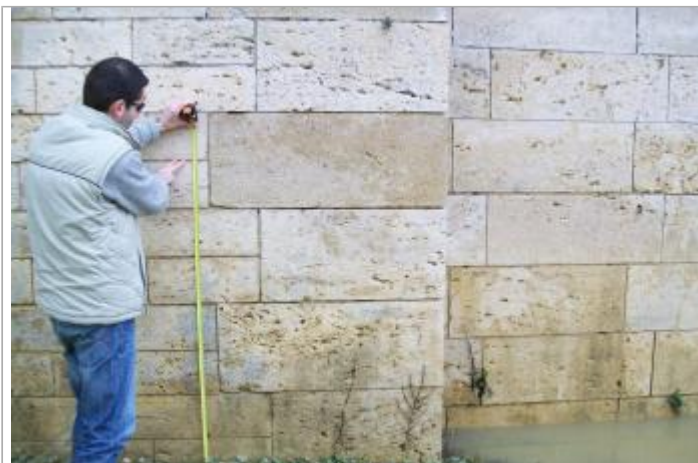
Photo du recensement d'origine. auteur photo : CACG

**Commentaires :** Laisse de crue sur la berge rive droite - commentaires photo : En contrebas de l'entrée de la station d'épuration- la crue a déposé une laisse nette. - La crue a déposé une laisse à quelques mètres de la berge.

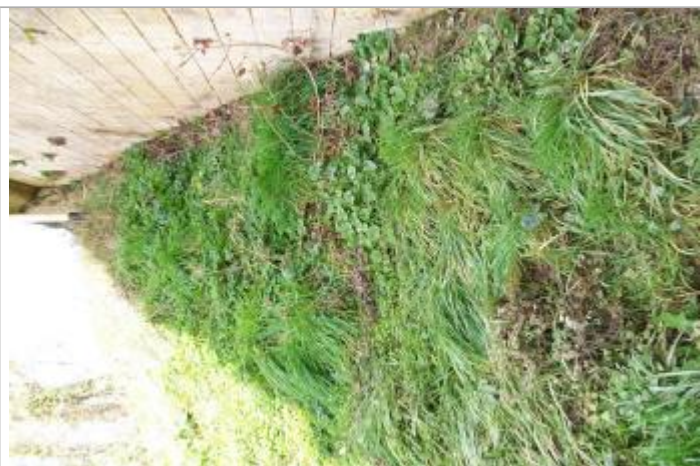
Nature du repère : **Laisse d'inondation**

Photo du recensement d'origine. auteur photo : CACG
