Commune : **LECTOURE**Rivière : **Le Gers**

Entre le moulin et le pont rive droite du Gers

1 Repère(s) sur le site**GÉNÉRAL****Unité de gestion :** Garonne-Tarn-Lot**Code :** GTL_S_1981**Date de mise à jour :** 25/08/2016**Auteur :** SPC GTL

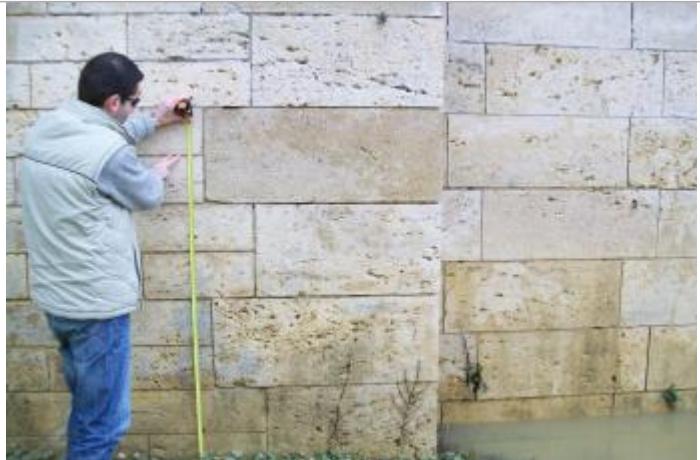
Photo du recensement d'origine. auteur photo : CACG

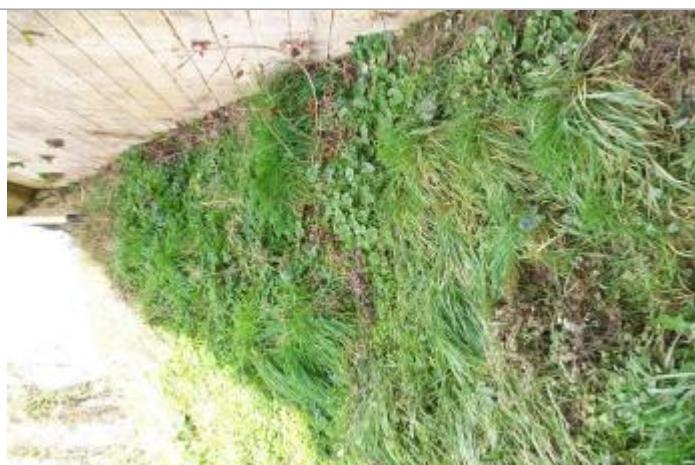
**20 Janvier 2013**Nature de l'inondation : **Débordement de cours d'eau****Altitude calculée de l'eau :** **non déterminé****Nature du repère :** **Laisse d'inondation****Commentaires :** Laisse de crue sur la berge rive droite - commentaires photo : En contrebas de l'entrée de la station d'épuration- la crue a déposé une laisse nette. - La crue a déposé une laisse à quelques mètres de la berge.**GÉNÉRAL****Code :** GTL_R_7735**Date de mise à jour :****Auteur :** SPC GTL

Photo du recensement d'origine. auteur photo : CACG
