Commune : **ANDIRAN**Rivière : **L' Osse****Pont de Gaillères****1** Repère(s) sur le site**GÉNÉRAL****Unité de gestion :** Garonne-Tarn-Lot**Code :** GTL_S_535**Date de mise à jour :** 25/08/2016**Auteur :** SPC GTL

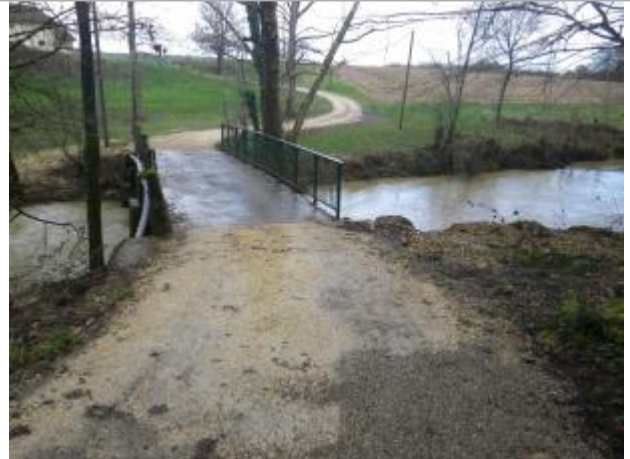
Photo du recensement d'origine. auteur photo : Agerin - CB

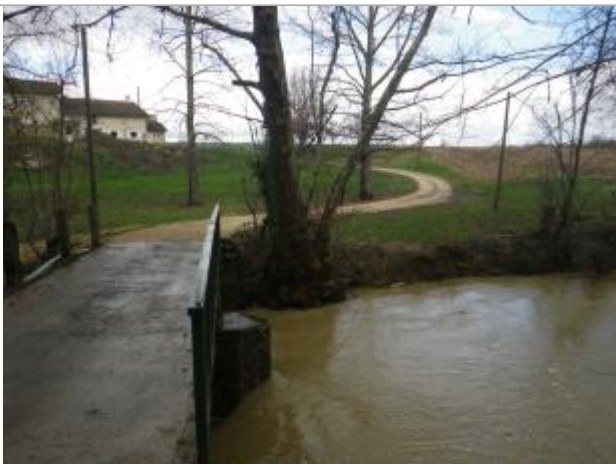
**21 Janvier 2013**Altitude calculée de l'eau : **non déterminé**Nature de l'inondation : **Débordement de cours d'eau**Nature du repère : **Laisse d'inondation****Commentaires :** Débris apportée par la crue avec pont submergé - commentaires photo : On devine la limite de la crue sur le chemin en rive droite - Gravier lessivé par la crue en rive gauche du pont**GÉNÉRAL****Code :** GTL_R_7760**Date de mise à jour :****Auteur :** SPC GTL

Photo du recensement d'origine. auteur photo : Agerin - CB
