Commune : **EAUZE**Rivière : **La Gélise****Aire de loisirs- avenue Jean Desque****1** Repère(s) sur le site**GÉNÉRAL****Unité de gestion :** Garonne-Tarn-Lot**Code :** GTL\_S\_300**Date de mise à jour :** 06/10/2017**Auteur :** SPC GTL

**SOURCE DE REPÉRAGE : RETOUR D'EXPÉRIENCE DE LA CRUE DE LA GÉLISE- DE L'OSSE- DE L'AULOUE ET DE L'ARRATS DES 21 ET 22 JANVIER 2013 -**

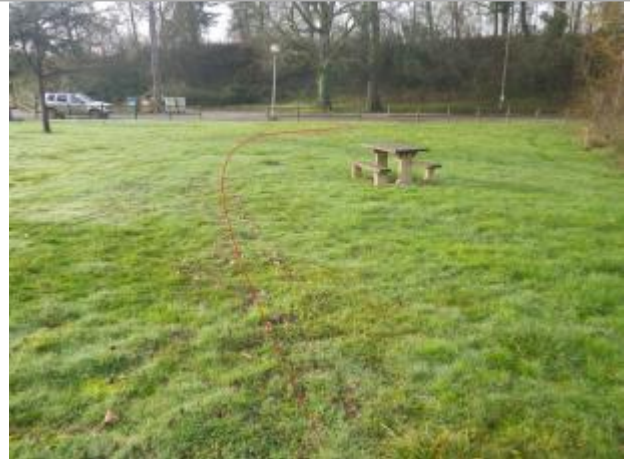
Photo du recensement d'origine. auteur photo : Agerin - CB

**Commentaires :** Limites atteintes lors du pic de crue au niveau de la zone de loisirs située à l'aval de la RD931 - commentaires photo : Limite atteint par l'eau - La route menant au camping du moulin du Pouy a été submergée - Dépôts de feuilles- signe que l'eau a atteint la ligne rouge

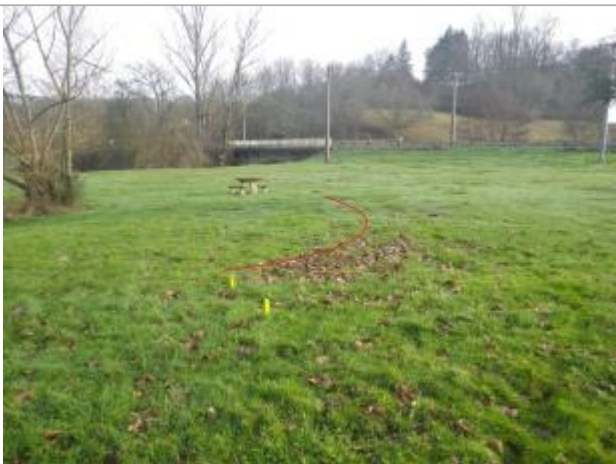
**MARQUE****Maximum de l'inondation :** Oui**Visibilité :** Non**État du repère :** Disparu**Pérennité :** Aucune**Repère calculé :** Non**PHEC :** Non

Photo du recensement d'origine. auteur photo : Agerin - CB
