Commune : EAUZE

Rivière : La Gélise

Bâtiment de sanitaire situé en rive droite à l'aval du camping

Code : GTL_S_284

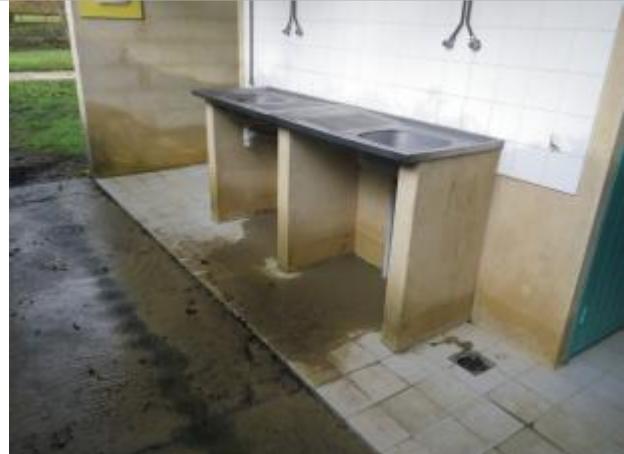
Photo du recensement d'origine. auteur photo : Agerin - CB

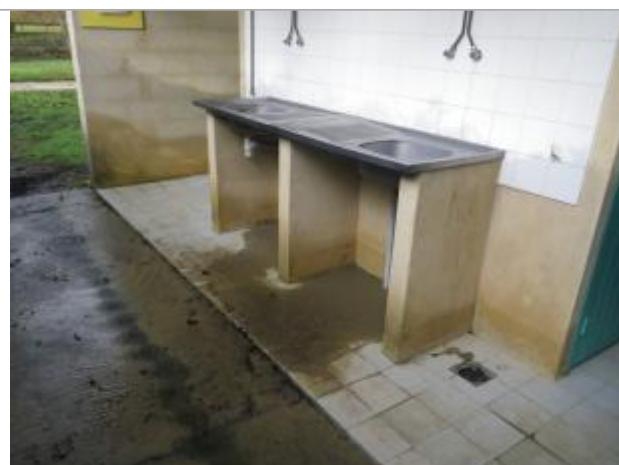
Nature du repère : Laisse d'inondation

Commentaires : Laisse de crue sur les murs

Photo du recensement d'origine. auteur photo : Agerin - CB

État du repère : Disparu
