Commune : PARLEBOSQ

## Ruines de l'église de Mauras

Rivière : La Gélise

**1** Repère(s) sur le site**GÉNÉRAL****Unité de gestion :** Garonne-Tarn-Lot**Date de mise à jour :** 25/08/2016**Code :** GTL\_S\_251**Auteur :** SPC GTL

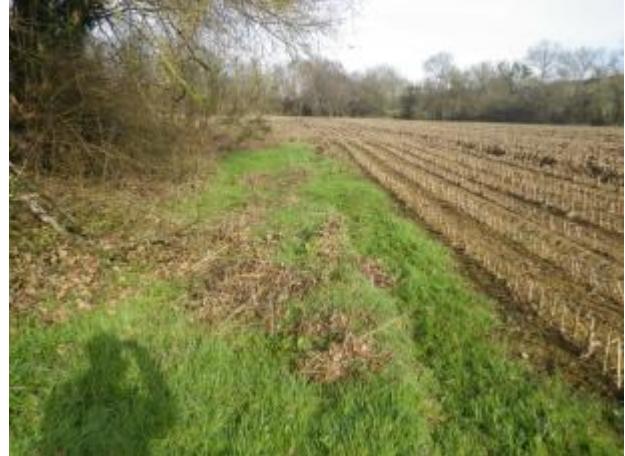
Photo du recensement d'origine. auteur photo : Agerin - CB

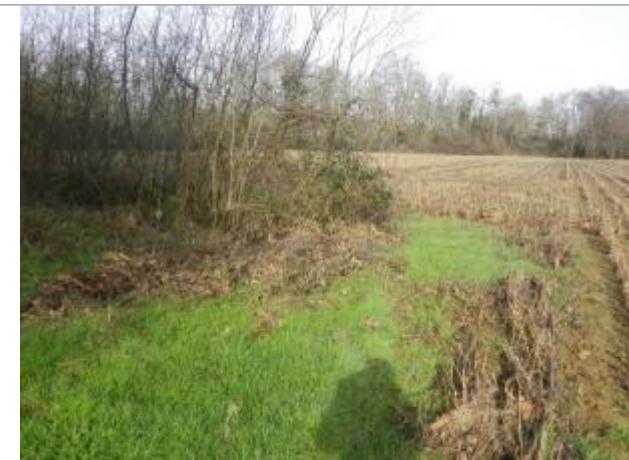
**20 Janvier 2013**Nature de l'inondation : **Débordement de cours d'eau**Altitude calculée de l'eau : **non déterminé**Nature du repère : **Laisse d'inondation****Commentaires :** Dépôts de végétaux apportés par la crue au niveau du remblai de l'église de Mauras**GÉNÉRAL****Code :** GTL\_R\_7779**Date de mise à jour :****Auteur :** SPC GTL

Photo du recensement d'origine. auteur photo : Agerin - CB
