Commune : **SAINT-PE-SAINT-SIMON**Rivière : **La Gélise****Moulin de Bournic****1** Repère(s) sur le site**GÉNÉRAL****Unité de gestion :** Garonne-Tarn-Lot**Code :** GTL_S_274**Date de mise à jour :** 06/10/2017**Auteur :** SPC GTL

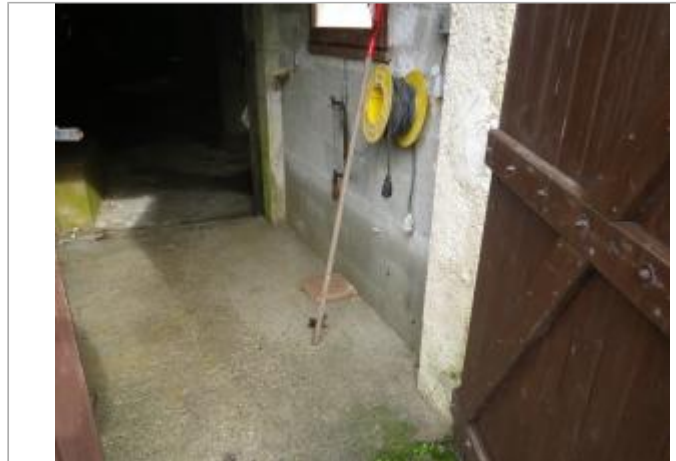
Photo du recensement d'origine. auteur photo : Agerin - CB

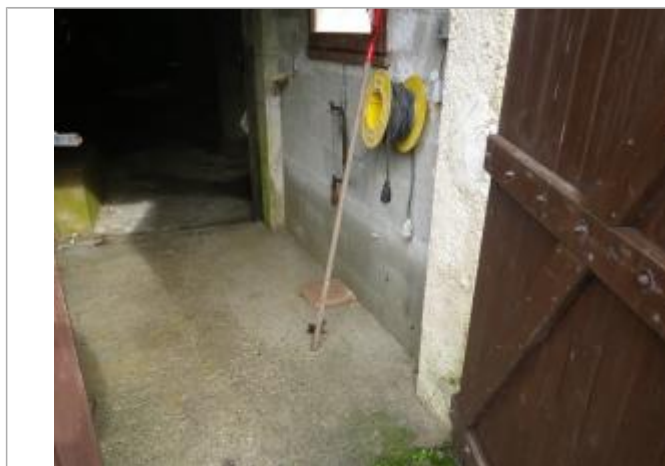
**20 Janvier 2013**Nature de l'inondation : **Débordement de cours d'eau**Altitude calculée de l'eau : **non déterminé**Nature du repère : **Marque peinture ou encre****Commentaires :** Traces laissées par la crue à l'intérieur du moulin**GÉNÉRAL****Code :** GTL_R_7782**Date de mise à jour :****Auteur :** SPC GTL

Photo du recensement d'origine. auteur photo : Agerin - CB
