Commune : **SAINT-PE-SAINT-SIMON** | Rivière : **La Gélise**

Moulin de Bournic

Unité de gestion : Garonne-Tarn-Lot
Code : GTL_S_273 **Date de mise à jour :** 06/10/2017
Auteur : SPC GTL

Code : GTL_R_7783 **Date de mise à jour :** 01/02/2018
Auteur : SPC GTL

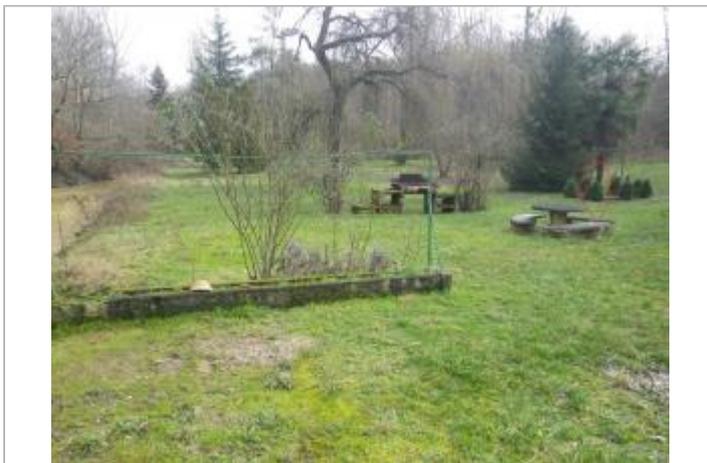
Photo du recensement d'origine. auteur photo : Agerin - CB

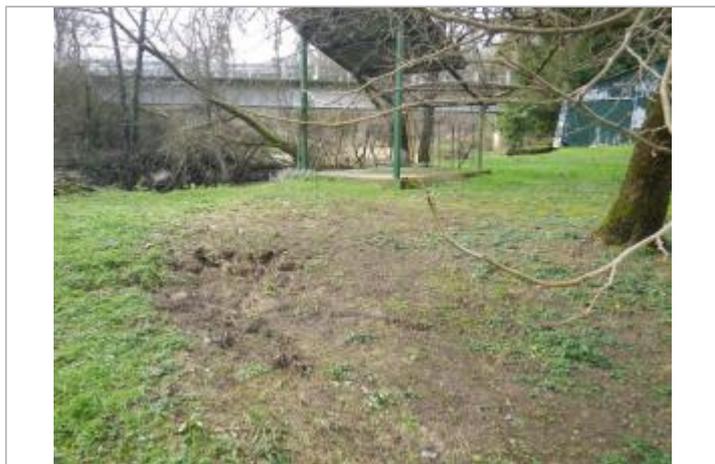
Commentaires : Trace et repère marquant le niveau maximal atteint lors de la crue - commentaires photo : Encoche d'érosion signe d'un courant fort - L'eau est arrivée au niveau des bancs de la table ronde située dans le jardin du moulin - Limite de la zone inondée

Photo du recensement d'origine. auteur photo : Agerin - CB

Maximum de l'inondation : Oui
Visibilité : Non **État du repère :** Disparu
Pérennité : Aucune **Repère calculé :** Non
PHEC : Non
