Commune : **VERSOLS-ET-LAPEYRE**Rivière : **La Sorgue****Pont de la D33****1** Repère(s) sur le site**GÉNÉRAL****Unité de gestion :** Garonne-Tarn-Lot**Code :** GTL_S_7921**Date de mise à jour :** 10/11/2017**Auteur :** SPC GTL

GÉNÉRAL**Code :** GTL_R_782**Date de mise à jour :****Auteur :** SPC GTL

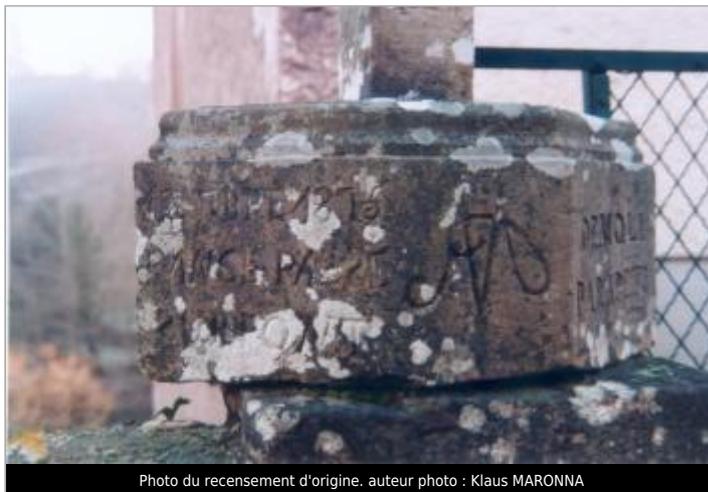
Photo du recensement d'origine. auteur photo : Klaus MARONNA

Commentaires : Photographie 1: vue générale sur le pont de la D 33 et la croix qui porte le trait de crue (à droite de la photographie). Photographie 2: zoom sur le socle de la croix - portant le trait de crue. Remarque: on peut se demander si cette croix n'a pas été déplacée. Le socle de la croix et la murette qui le porte sont de types de pierre différents, par ailleurs - le socle est polygonal alors que le support est rectangulaire.

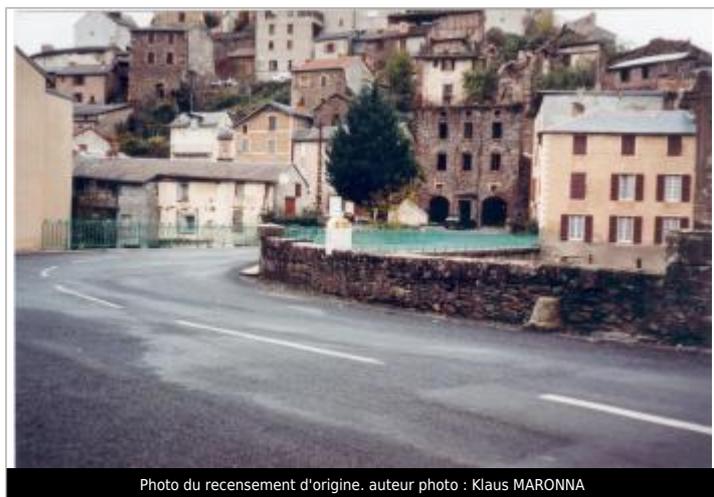
Photo du recensement d'origine. auteur photo : Klaus MARONNA

MARQUE**Maximum de l'inondation :** Oui**Visibilité :** Oui**Repère calculé :** Non**Pérennité :** Non renseigné**PHEC :** Non renseigné**SOURCE DE REPÉRAGE :** ALBUM DE PHOTOGRAPHIE DE REPÈRES DE CRUES DU BASSIN DU TARN EN MIDI-PYRÉNÉES. -**Type de repérage :** Campagne de terrain post-inondation**Organisme :** Bureau d'études**NIVELLEMENT D'ORIGINE****Méthode :** Non renseigné**Organisme :** Inconnu**Référence nivelée :** Autre type de référence**Système altimétrique :** NGF IGN 1969 (système normal)**Différence entre le niveau d'eau et la référence (en m) :** 0.750 m
