Commune : **NERAC**

Rivière : **La Baïse**

## Arbuste en rive droite en bord de cours d'eau

Code : GTL\_S\_1090

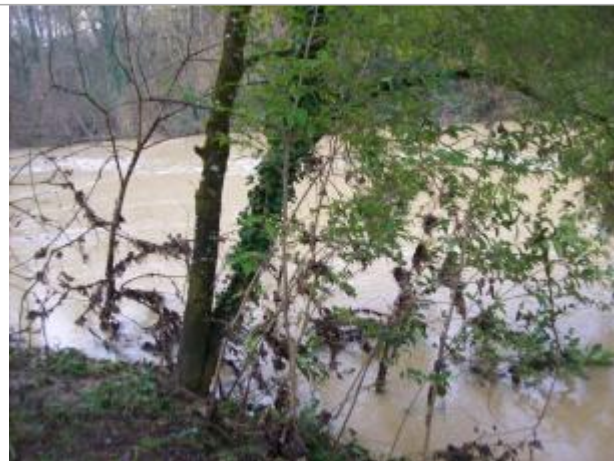
Photo du recensement d'origine. auteur photo : CACG

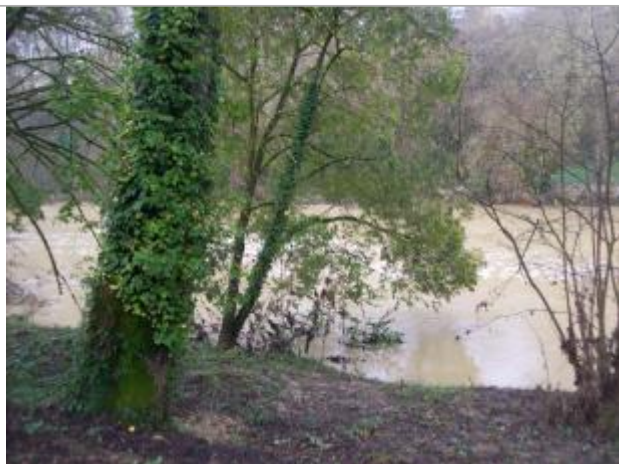
Nature du repère : **Laisse d'inondation**

Commentaires : traces sur les feuilles de l'arbuste

Photo du recensement d'origine. auteur photo : CACG
