Commune : **NERAC**

Rivière : **La Baïse**

Arbuste en rive droite en bord de cours d'eau

Code : GTL_S_1090

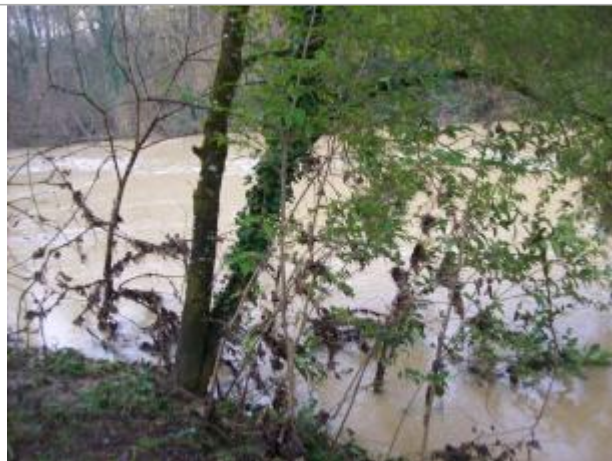
Photo du recensement d'origine. auteur photo : CACG
