Commune : **NERAC**

Rivière : **La Baïse**

## interieur du cagibi d'une maison en RD

**Code :** GTL\_S\_1091

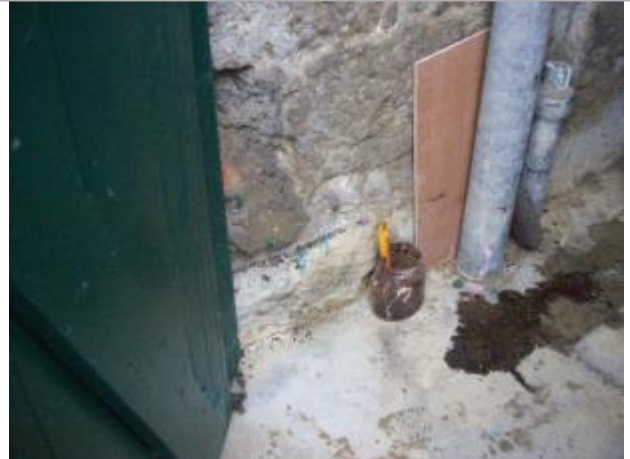
Photo du recensement d'origine. auteur photo : CACG

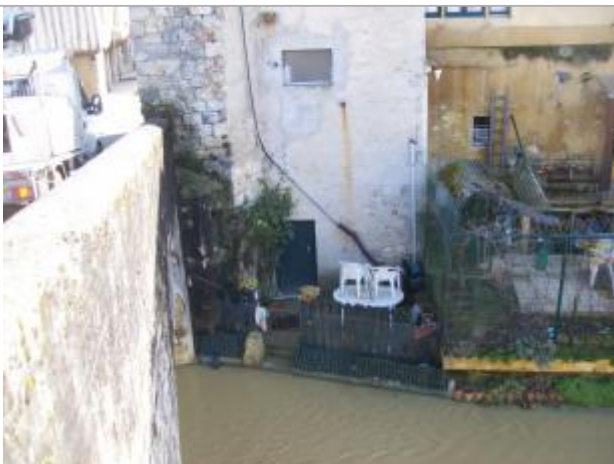
Nature du repère : **Laisse d'inondation**

**Commentaires :** Trace sur le mur

**État du repère :** Disparu

Photo du recensement d'origine. auteur photo : CACG
