Commune : **MIRANDE****Camping de mirande**Rivière : **La Baïse****1** Repère(s) sur le site**GÉNÉRAL****Unité de gestion :** Garonne-Tarn-Lot**Code :** GTL_S_1310**Date de mise à jour :** 04/10/2017**Auteur :** SPC GTL

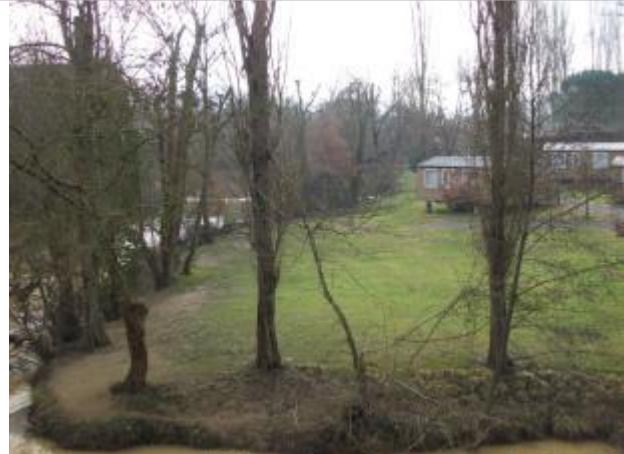
Photo du recensement d'origine. auteur photo : CACG

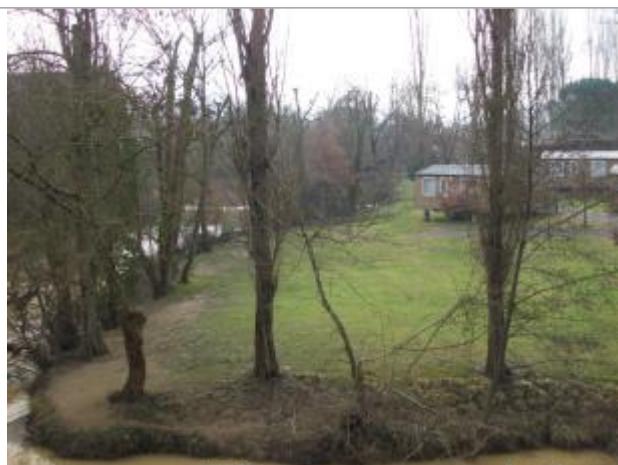
**20 Janvier 2013**Nature de l'inondation : **Débordement de cours d'eau**Altitude calculée de l'eau : **non déterminé**Nature du repère : **Laisse d'inondation****Commentaires :** temognagne + laisse de crue eau presque jusqu'aux chalets**GÉNÉRAL****Code :** GTL_R_7828**Auteur :** SPC GTL**Date de mise à jour :**

Photo du recensement d'origine. auteur photo : CACG

MARQUE**Maximum de l'inondation :** Oui**Visibilité :** Oui**État du repère :** Disparu**Pérennité :** Aucune**Repère calculé :** Non**PHEC :** Non**SOURCE DE REPÉRAGE : RETOUR D'EXPÉRIENCE DE LA CRUE DU GERS ET DE LA BAÏSE DU 20 JANVIER 2013 -****Type de repérage :** Campagne de terrain post-inondation
Organisme : CACG**NIVELLEMENT D'ORIGINE****Méthode :** Non renseigné**Organisme :** Inconnu**Référence nivélée :** Autre type de référence**Système altimétrique :** NGF IGN 1969 (système normal)
