Commune : **LOURDES**

Rivière : **Le Gave de Pau**

avenue Peyramale

Code : GTL_S_130

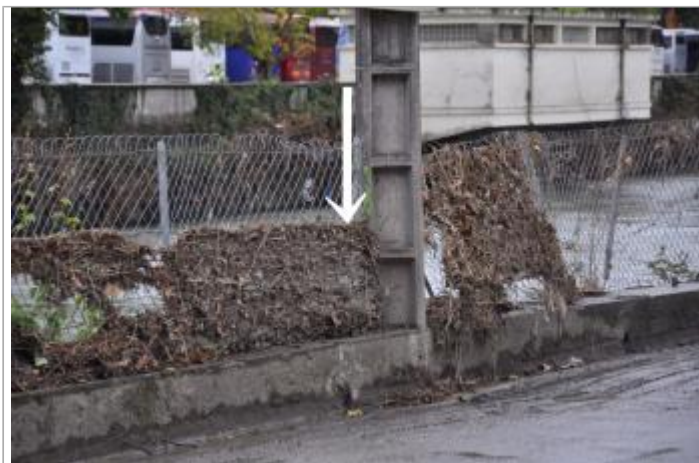
Photo du recensement d'origine. auteur photo : DDT 65

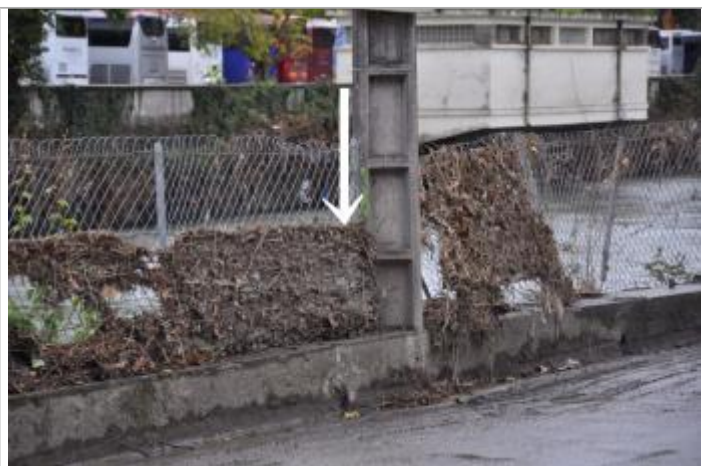
Commentaires : commentaires photo : Zoom,Vue vers l'amont. La crue a déposé des débris dans le grillage.

Photo du recensement d'origine. auteur photo : DDT 65
