Commune : **LOURDES****Pont Neuf**Rivière : **Le Gave de Pau****1** Repère(s) sur le site**GÉNÉRAL****Unité de gestion :** Gironde-Adour-Dordogne**Code :** GTL\_S\_141**Date de mise à jour :** 26/08/2016**Auteur :** SPC GTL

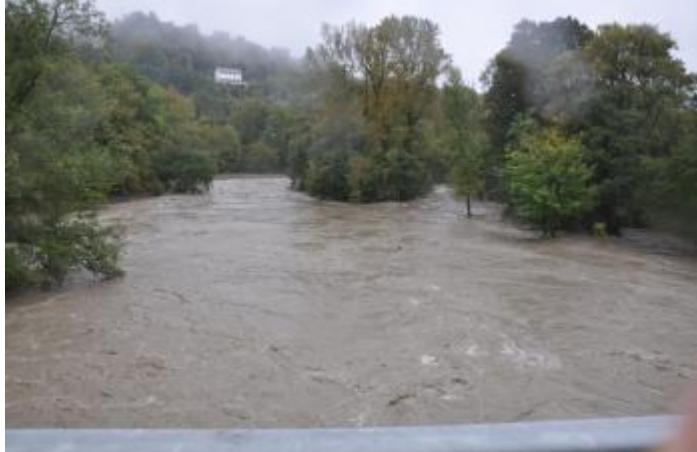
Photo du recensement d'origine. auteur photo : DDT 65

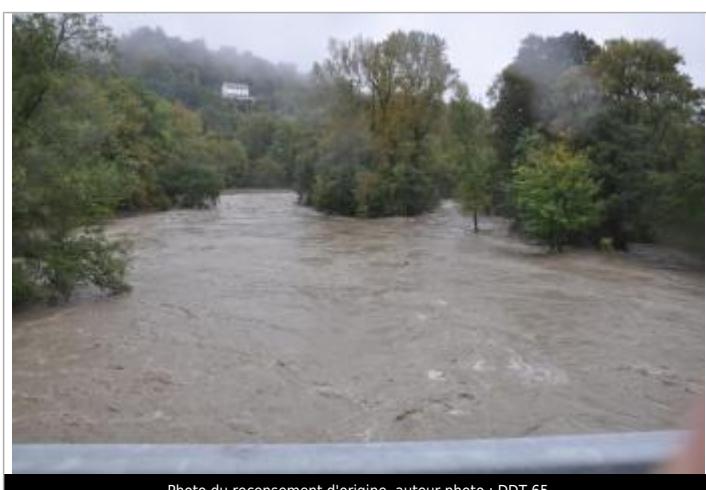
**20 Octobre 2012**Nature de l'inondation : **Débordement de cours d'eau**Altitude calculée de l'eau : **non déterminé**Nature du repère : **Laisse d'inondation****Commentaires :** commentaires photo : Vue depuis le Pont Neuf vers l'aval. Le cliché a été pris à 10h06 à une cote de 3.23m à l'échelle de Lourdes- contre 3.50m pour le maximum.,Vue depuis le Pont Neuf vers l'amont. Le cliché a été pris à 10h06 à une cote de 3.32m à l'échelle de Lourdes- contre 3.50m pour le maximum.**GÉNÉRAL****Code :** GTL\_R\_7857**Auteur :** SPC GTL**Date de mise à jour :**

Photo du recensement d'origine. auteur photo : DDT 65
