Commune : **LOURDES** | Rivière : **Le Gave de Pau**

Pont Neuf

Unité de gestion : Gironde-Adour-Dordogne
Code : GTL_S_141 **Date de mise à jour :** 26/08/2016
Auteur : SPC GTL

Code : GTL_R_7857 **Date de mise à jour :** 24/05/2022
Auteur : SPC GTL

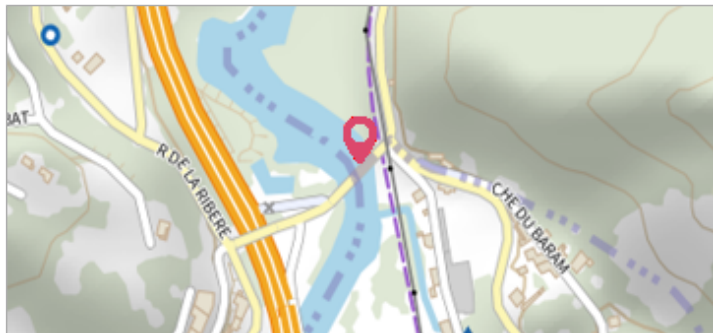
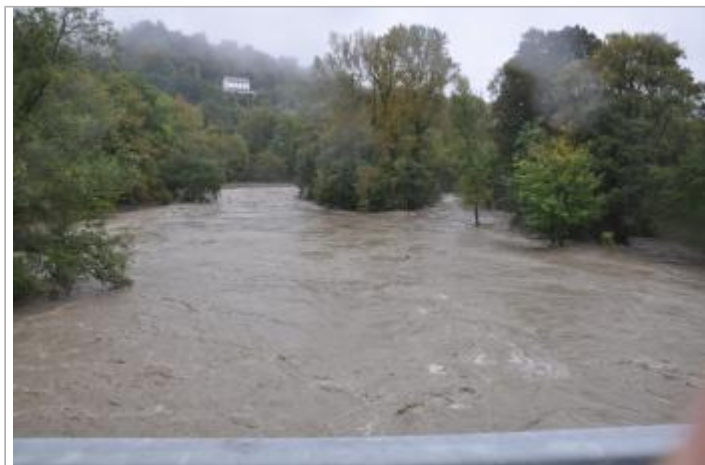
Photo du recensement d'origine. auteur photo : DDT 65

Commentaires : commentaires photo : Vue depuis le Pont Neuf vers l'aval. Le cliché a été pris à 10h06 à une cote de 3.23m à l'échelle de Lourdes- contre 3.50m pour le maximum.,Vue depuis le Pont Neuf vers l'amont. Le cliché a été pris à 10h06 à une cote de 3.32m à l'échelle de Lourdes- contre 3.50m pour le maximum.

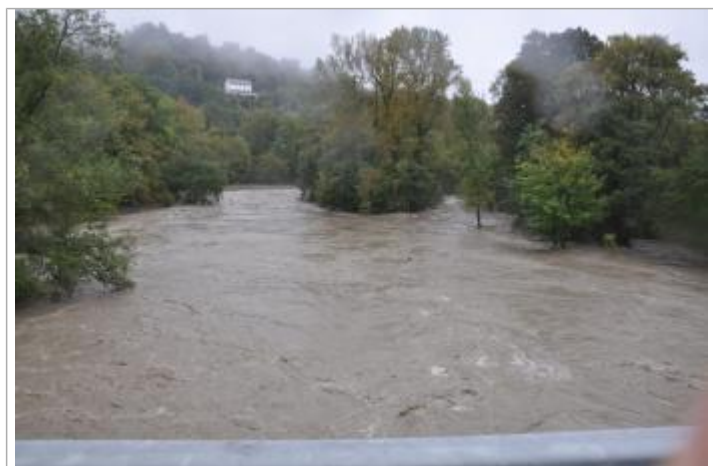
Photo du recensement d'origine. auteur photo : DDT 65

Maximum de l'inondation : Oui
Visibilité : Non **État du repère :** Disparu
Pérennité : Aucune **Repère calculé :** Non
PHEC : Non renseigné
