Commune : AYZAC-OST

passage sous la voie rapide

Rivière : Le Gave de Pau

GÉNÉRAL**Unité de gestion :** Gironde-Adour-Dordogne**Code :** GTL_S_86**Date de mise à jour :** 26/08/2016**Auteur :** SPC GTL

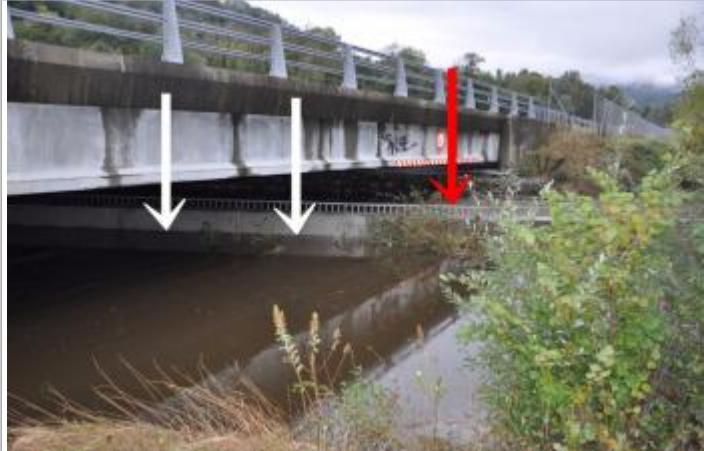
Photo du recensement d'origine. auteur photo : DDT 65
