Commune : **TETHIEU**Rivière : **L' Adour****chemin vicinal menant à Coslous****1** Repère(s) sur le site**GÉNÉRAL****Unité de gestion :** Gironde-Adour-Dordogne**Date de mise à jour :** 26/08/2016**Code :** GTL\_S\_14**Auteur :** SPC GTL

**GÉNÉRAL****Code :** GTL\_R\_7938**Auteur :** SPC GTL**Date de mise à jour :**

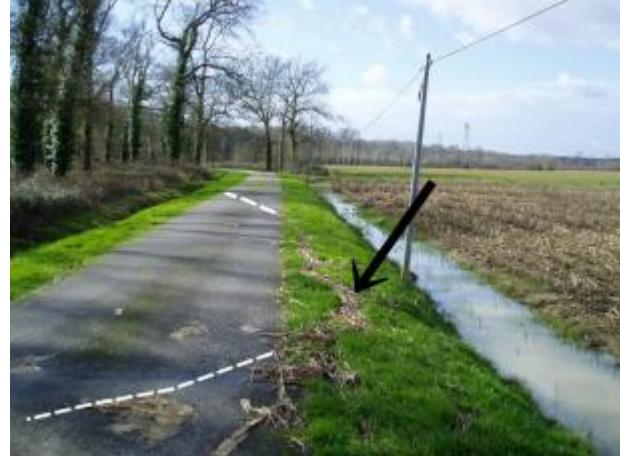
Photo du recensement d'origine. auteur photo : Klaus MARONNA

**Commentaires :** commentaires photo : La laisse montre qu'une partie de la route est restée exondée. Les tirets retracent approximativement la limite de cette partie.,Vue en direction de Téthieu. La crue a laissé en contrebas du chemin vicinal une laisse nette- uniquement visible sur le zoom.

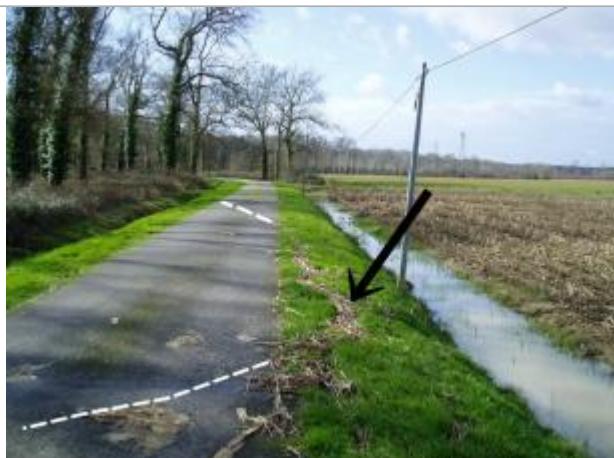
Photo du recensement d'origine. auteur photo : Klaus MARONNA

**MARQUE****Maximum de l'inondation :** Oui**Visibilité :** Non**Pérennité :** Aucune**PHEC :** Non**État du repère :** Disparu**Repère calculé :** Non**SOURCE DE REPÉRAGE : - -****Type de repérage :** Non renseigné**Organisme :** Bureau d'études**NIVELLEMENT D'ORIGINE****Méthode :** Non renseigné**Organisme :** Inconnu**Référence nivelée :** Autre type de référence**Système altimétrique :** NGF IGN 1969 (système normal)
