Commune : SAINT-VINCENT-DE-PAUL

Rivière : L' Adour

pont de la D 322 sur l'Ouzente- face aval

Code : GTL_R_7943

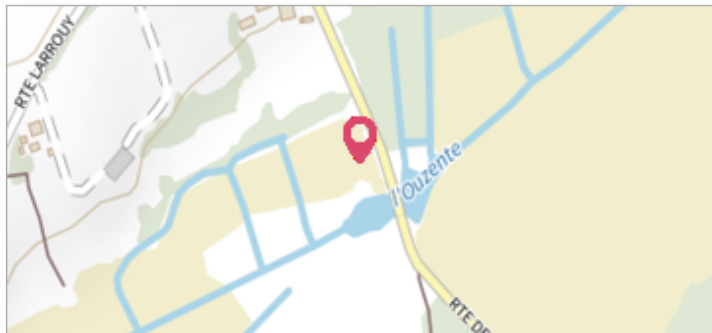
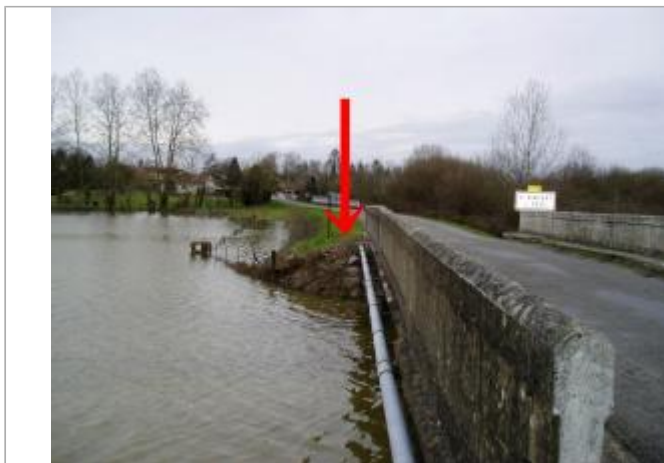
Photo du recensement d'origine. auteur photo : Klaus MARONNA

Commentaires : commentaires photo : Vue opposée à la photographie précédente. A une quarantaine de centimètres en contrebas de la route- la crue a déposé des débris sur le remblai.,Vue en direction de St-Vincent-de-Paul. En aval immédiat du pont la crue a déposé des débris. Ils sont uniquement visibles sur le zoom.

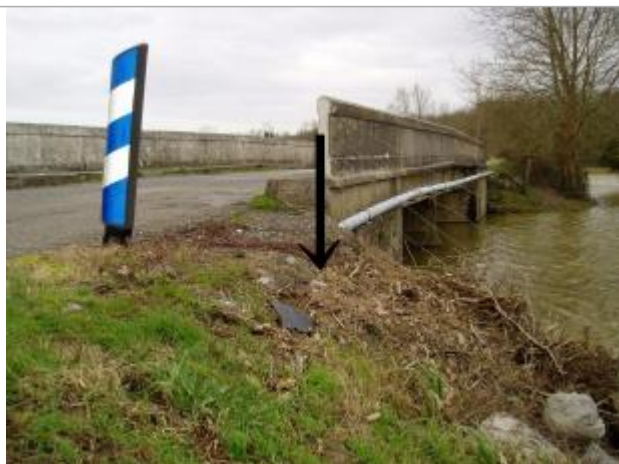
Nature du repère : Laisse d'inondation

État du repère : Disparu

Photo du recensement d'origine. auteur photo : Klaus MARONNA
