Commune : **GOUSSÉ**Rivière : **L' Adour****1** Repère(s) sur le site**GÉNÉRAL****Unité de gestion :** Gironde-Adour-Dordogne**Date de mise à jour :** 26/08/2016**Code :** GTL_S_21**Auteur :** SPC GTL

GÉNÉRAL**Code :** GTL_R_7945**Auteur :** SPC GTL**Date de mise à jour :**

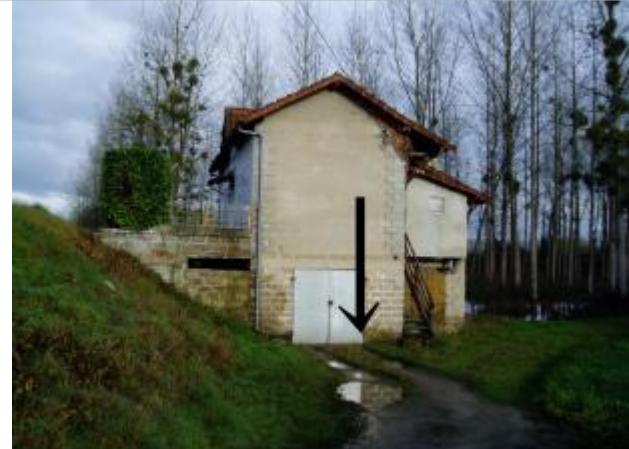
Photo du recensement d'origine. auteur photo : Klaus MARONNA

Commentaires : commentaires photo : Zoom sur les débris. Au niveau du gond- ils sont à 0.29m du sol.,Vue sur un bâtiment situé en bordure de la D 10. Des débris d'inondation accrochés sur la porte et le mur permettent de reconstituer la hauteur d'eau atteinte.

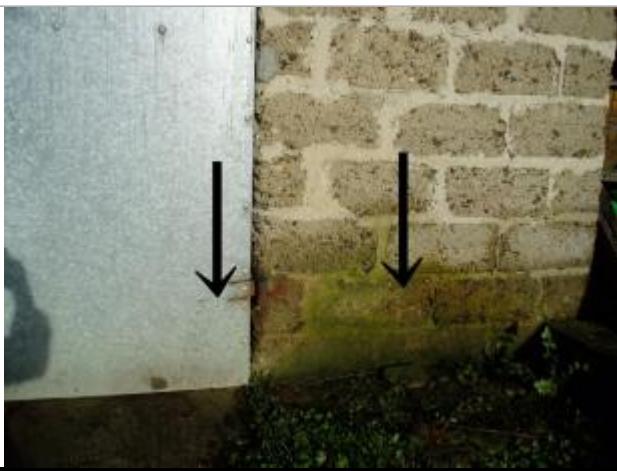
Photo du recensement d'origine. auteur photo : Klaus MARONNA

MARQUE**Maximum de l'inondation :** Oui**Visibilité :** Non**État du repère :** Disparu**Pérennité :** Aucune**Repère calculé :** Non**PHEC :** Non**SOURCE DE REPÉRAGE : - -****Type de repérage :** Non renseigné**Organisme :** Bureau d'études**NIVELLEMENT D'ORIGINE****Méthode :** Non renseigné**Organisme :** Inconnu**Référence nivelée :** Autre type de référence**Système altimétrique :** NGF IGN 1969 (système normal)**Différence entre le niveau d'eau et la référence (en m) :** 0.290 m
